# Lote 4 - Rota: Raja Gabágia

**FRATAR**  
ENGENHARIA CONSULTIVA

| Diagnóstico da Calçada | Qualidade do Serviço | |
| Endereço: Av. Álvares Cabral, 1212 | 55 | C |

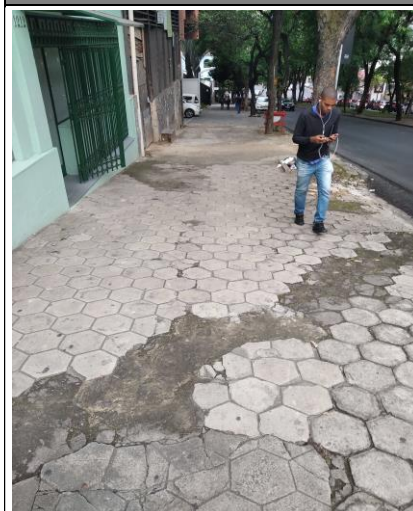
## Foto Geral

| ID | Itens Avaliados | Respostas | Nota |
|---|---|---|---|
| P_5 | Condições Gerais do Piso e meio-fio da calçada ? | Péssimo | 0 |
| P_16 | Classificação geral da calçada pelo pesquisador. | Ruim | 0 |

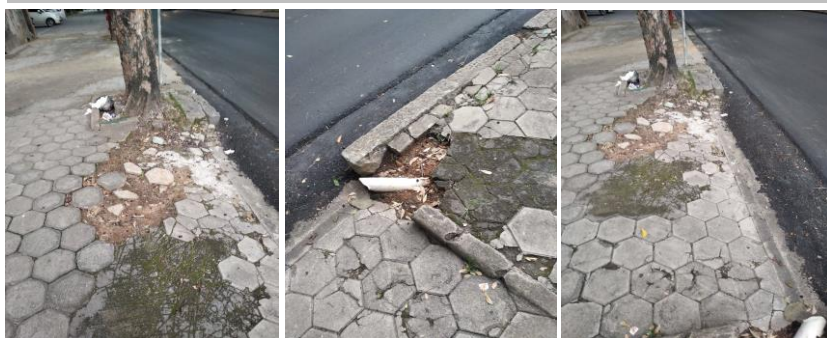
## Fotos Complementares - Detalhes do Passeio

| ID | Itens Avaliados | Respostas | Nota |
|---|---|---|---|
| P_4 | Existência de Buracos ? | Poucos | 5 |
