# Lote 5 - Rota: Sul

**FRATAR**  
ENGENHARIA CONSULTIVA

| Diagnóstico da Calçada | Qualidade do Serviço | |
| Endereço: Av. João Pinheiro, 515 | 75 | B |

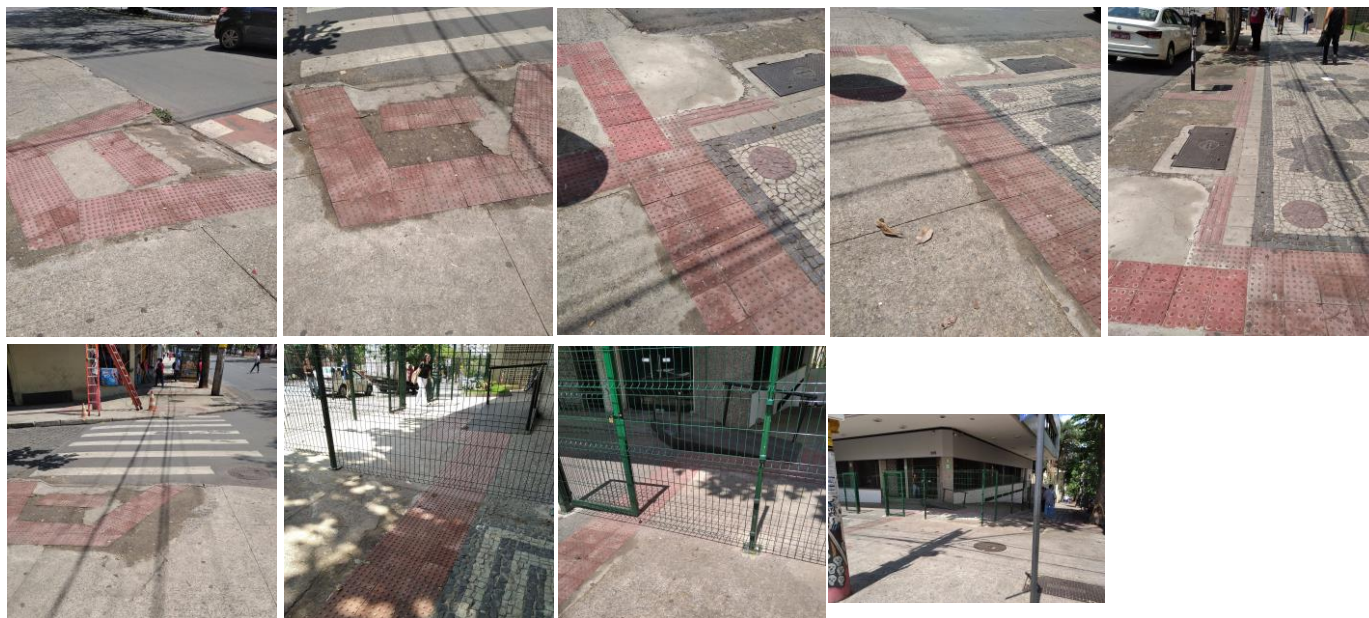
Fotos Complementares - Detalhes do Passeio

| ID | Itens Avaliados | Respostas | Nota |
|---|---|---|---|
| P_13_2 | | o piso tátil passa por dentro do gradil da edificação, não cumprindo portanto o seu papel | 0 |
