# Lote 4 - Rota: Raja Gabágia

**FRATAR**  
ENGENHARIA CONSULTIVA

| Diagnóstico da Calçada | Qualidade do Serviço | |
| Endereço: Av. Álvares Cabral, s/nº | 52 | C |

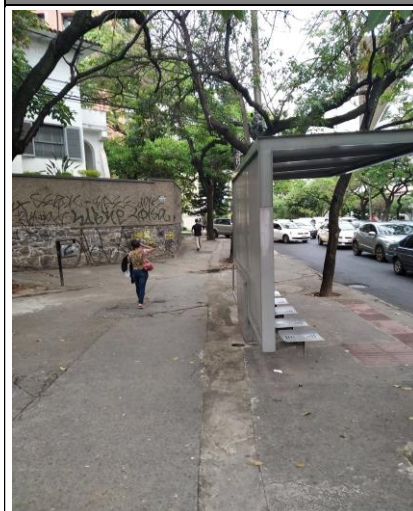
## Foto Geral

| ID | Itens Avaliados | Respostas | Nota |
|---|---|---|---|
| P_5 | Condições Gerais do Piso e meio-fio da calçada ? | Péssimo | 0 |
| P_16 | Classificação geral da calçada pelo pesquisador. | Ruim | 0 |

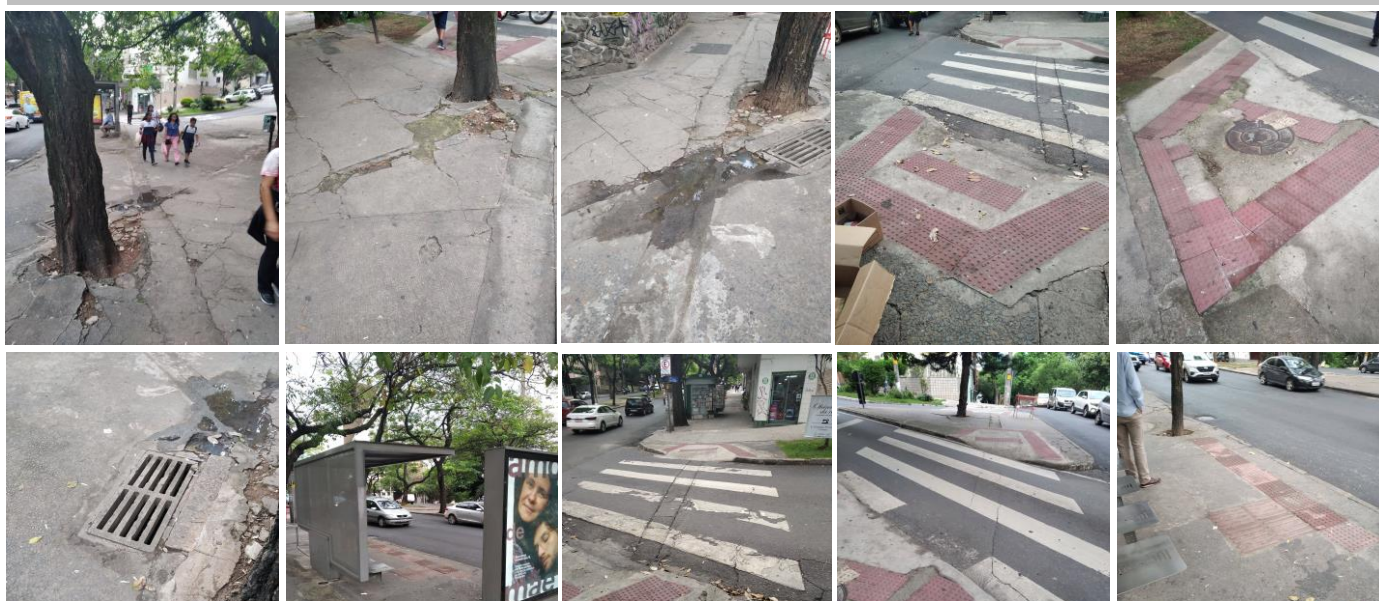
## Fotos Complementares - Detalhes do Passeio

| ID | Itens Avaliados | Respostas | Nota |
|---|---|---|---|
| P_4 | Existência de Buracos ? | Poucos | 5 |
| P_13 | Existe algum dispositivo de Drenagem sobre a calçada ? | Sim | 0 |

| ID | Itens Avaliados | Respostas | Nota |
|---|---|---|---|
| | | piso tátil apenas no PED | |
