# Lote 3 - Rota: Antônio Carlos II

**FRATAR**  
ENGENHARIA CONSULTIVA

| Diagnóstico da Calçada | Qualidade do Serviço | |
| Endereço: Av. Portugal, 2978 | 54 | C |

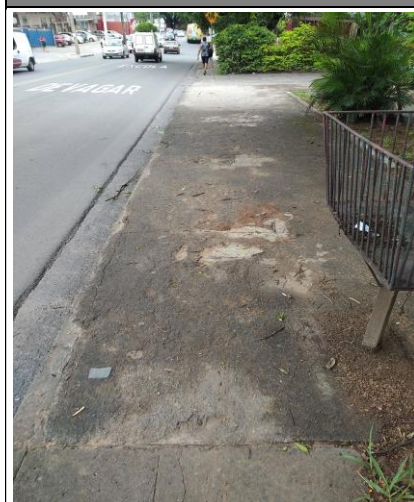
Foto Geral

| ID | Itens Avaliados | Respostas | Nota |
|---|---|---|---|
| P_4 | Existência de Buracos ? | Poucos | 5 |
| P_5 | Condições Gerais do Piso e meio-fio da calçada ? | Regular | 5 |
| P_6 | Presença de desníveis ? | Médio | 3 |
| P_16 | Classificação geral da calçada pelo pesquisador. | Regular | 5 |
