# Lote 4 - Rota: Raja Gabáglia

| Diagnóstico da Calçada | Qualidade do Serviço | |
| Endereço: Rua São Paulo, 1280 | 65 | C |
| Data do Registro: 08/11/2019 10:46:46 | | |

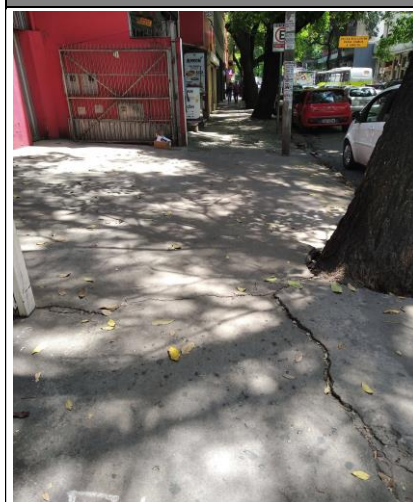
## Foto Geral

| ID | Itens Avaliados | Respostas | Nota |
|---|---|---|---|
| P_4 | Existência de Buracos ? | Poucos | 5 |
| P_5 | Condições Gerais do Piso e meio-fio da calçada ? | Regular | 5 |
| P_9 | A calçada Possui Rebaixamento de Veículos correto ? | Não | 0 |
| P_11 | O Passeio está no padrão da SMPU ? | Não | 0 |
| P_16 | Classificação geral da calçada pelo pesquisador. | Regular | 5 |
