# Lote 4 - Rota: Raja Gabágia

**FRATAR**  
ENGENHARIA CONSULTIVA

| Diagnóstico da Calçada | Qualidade do Serviço | |
| Endereço: Av. Olegário Maciel, 1377 | 62 | C |

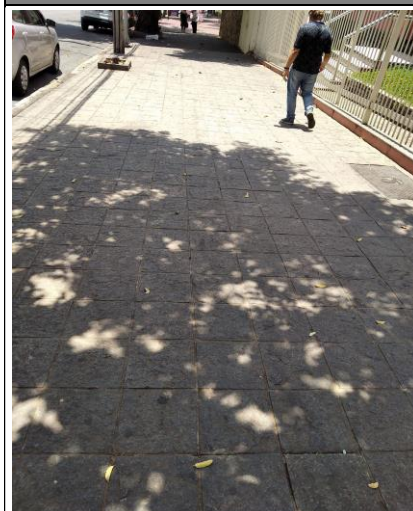
## Foto Geral

| ID | Itens Avaliados | Respostas | Nota |
|---|---|---|---|
| P_4 | Existência de Buracos ? | Poucos | 5 |
| P_6 | Presença de desníveis ? | Leve | 7 |
| P_11 | O Passeio está no padrão da SMPU ? | Não | 0 |
| P_16 | Classificação geral da calçada pelo pesquisador. | Ótimo(a) | 10 |
