# Lote 1 - Rota: Padre Pedro Pinto

**FRATAR**  
ENGENHARIA CONSULTIVA

| Diagnóstico da Calçada | Qualidade do Serviço | |
|---|---|---|
| Endereço: Rua Padre Pedro Pinto, 5950 | 55 | C |
| Num. Lote CTM: 190525500080 | | |

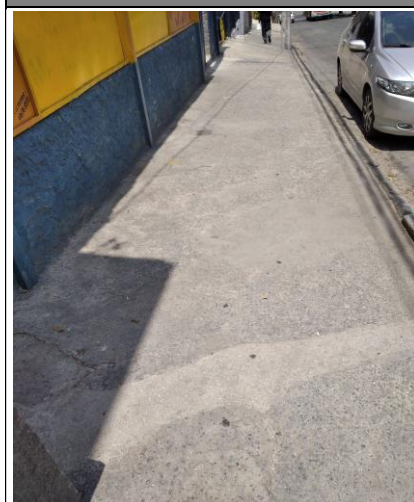
## Foto Geral

| ID | Itens Avaliados | Respostas | Nota |
|---|---|---|---|
| P_4 | Existência de Buracos ? | Poucos | 5 |
| P_5 | Condições Gerais do Piso e meio-fio da calçada ? | Regular | 5 |
| P_6 | Presença de desníveis ? | Severo | 0 |
| P_9 | A calçada Possui Rebaixamento de Veículos correto ? | Não | 0 |
| P_11 | O Passeio está no padrão da SMPU ? | Não | 0 |
| P_16 | Classificação geral da calçada pelo pesquisador. | Regular | 5 |
