# Lote 4 - Rota: Contorno

| Diagnóstico da Calçada | Qualidade do Serviço | |
| Endereço: Av.Contorno, 3469 | 88 | B |
| Num. Lote CTM: 70100200370 | | |

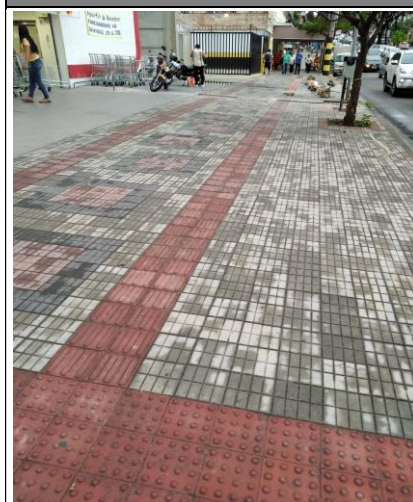
Foto Geral

| ID | Itens Avaliados | Respostas | Nota |
|---|---|---|---|
| P_4 | Existência de Buracos ? | Poucos | 5 |
| P_16 | Classificação geral da calçada pelo pesquisador. | Ótimo(a) | 10 |
