# Lote 1 - Rota: Padre Pedro Pinto

**FRATAR**  
ENGENHARIA CONSULTIVA

| Diagnóstico da Calçada | Qualidade do Serviço | |
|---|---|---|
| Endereço: Rua Padre Pedro Pinto, 6091 | 62 | C |
| Num. Lote CTM: 210409000225 | | |

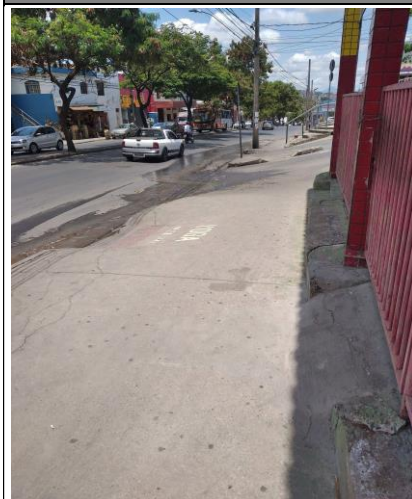
Foto Geral

| ID | Itens Avaliados | Respostas | Nota |
|---|---|---|---|
| P_4 | Existência de Buracos ? | Poucos | 5 |
| P_5 | Condições Gerais do Piso e meio-fio da calçada ? | Regular | 5 |
| P_16 | Classificação geral da calçada pelo pesquisador. | Regular | 5 |

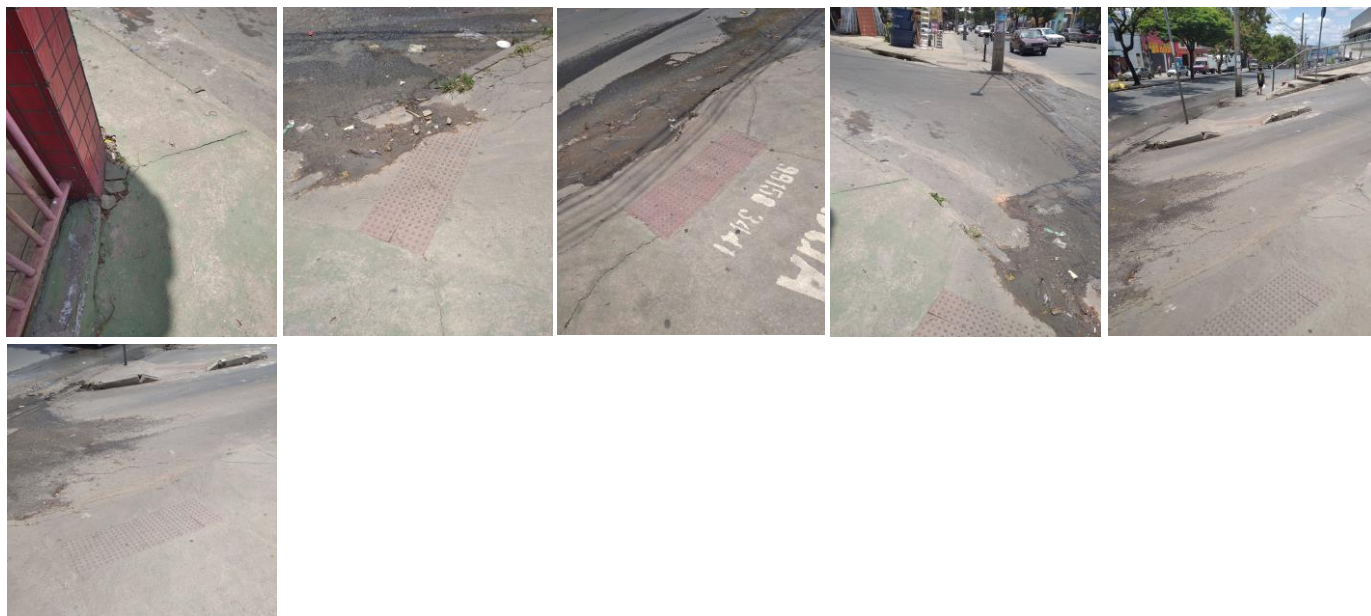
Fotos Complementares - Detalhes do Passeio

| ID | Itens Avaliados | Respostas | Nota |
|---|---|---|---|
| P_7_1_2 | Se for do Tipo 1, O rebaixo tem abas conforme a norma ? | Não | -1 |
| P_7_3 | O rebaixo possui piso tátil ? | Tem só piso de alerta | -1 |
| P_7_3_1 | O piso tátil de alerta e direcional do rebaixo está conforme a norma ? | Não | -1 |
