# Lote 3 - Rota: Augusto de Lima

**FRATAR**  
ENGENHARIA CONSULTIVA

| Diagnóstico da Calçada | Qualidade do Serviço | |
| Endereço: Av. Augusto de Lima, 1971 | 80 | B |

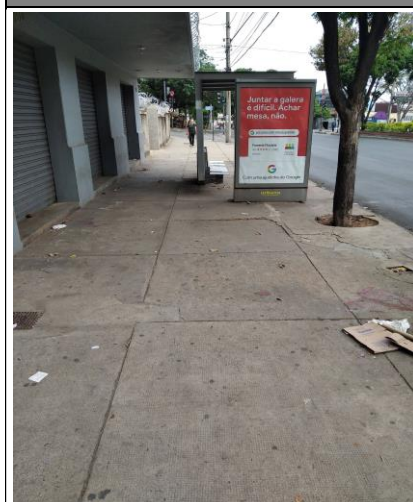
Foto Geral

| ID | Itens Avaliados | Respostas | Nota |
|---|---|---|---|
| P_5 | Condições Gerais do Piso e meio-fio da calçada ? | Ótimo(a) | 10 |
| P_9 | A calçada Possui Rebaixamento de Veículos correto ? | Não | 0 |
| P_11 | O Passeio está no padrão da SMPU ? | Não | 0 |
| P_16 | Classificação geral da calçada pelo pesquisador. | Ótimo(a) | 10 |
