# Lote 1 - Rota: Noroeste

| Diagnóstico da Calçada | Qualidade do Serviço | |
| Endereço: Av. Ivaí, 405 | 65 | C |
| Data do Registro: 12/11/2019 13:46:04 | | |

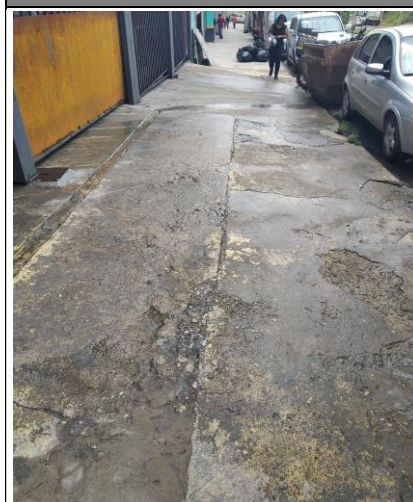
## Foto Geral

| ID | Itens Avaliados | Respostas | Nota |
|---|---|---|---|
| P_4 | Existência de Buracos ? | Poucos | 5 |
| P_5 | Condições Gerais do Piso e meio-fio da calçada ? | Regular | 5 |
| P_9 | A calçada Possui Rebaixamento de Veículos correto ? | Não | 0 |
| P_11 | O Passeio está no padrão da SMPU ? | Não | 0 |
| P_16 | Classificação geral da calçada pelo pesquisador. | Regular | 5 |
