# Lote 4 - Rota: Raja Gabáglia

**FRATAR**  
ENGENHARIA CONSULTIVA

| Diagnóstico da Calçada | Qualidade do Serviço | |
| Endereço: Av. Raja Gabaglia, 2680 | 65 | C |

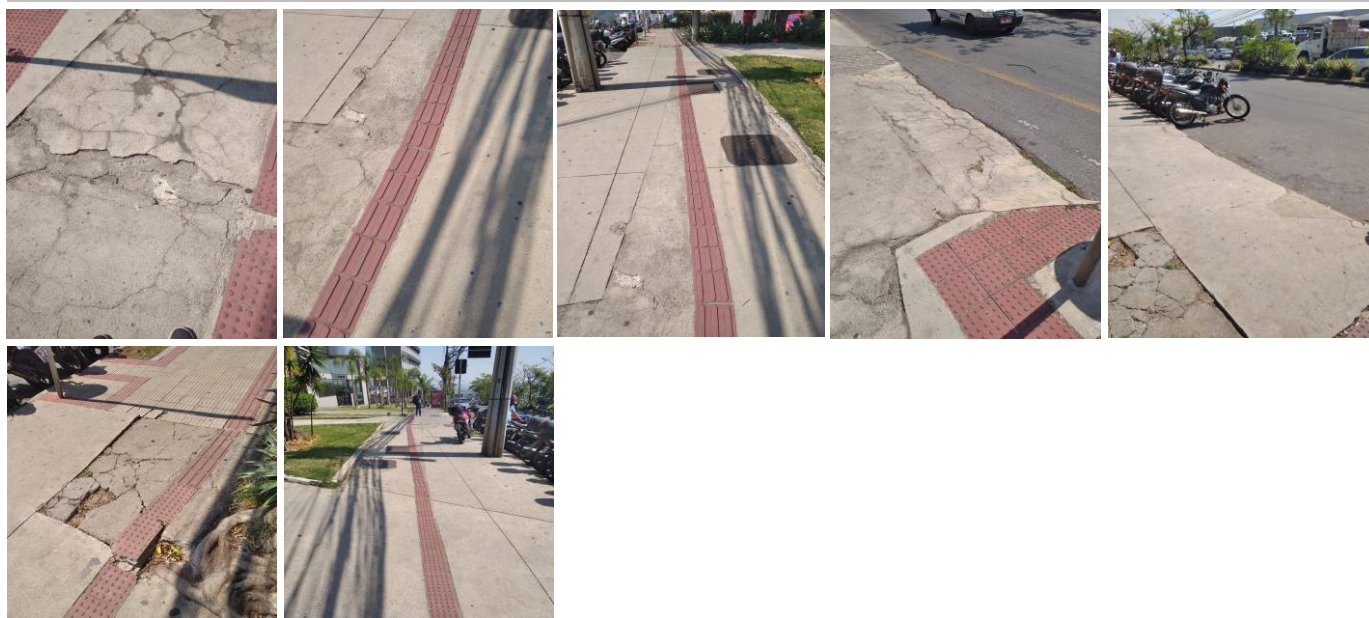
## Fotos Complementares - Detalhes do Passeio

| ID | Itens Avaliados | Respostas | Nota |
|---|---|---|---|
| P_4 | Existência de Buracos ? | Poucos | 5 |
| P_5 | Condições Gerais do Piso e meio-fio da calçada ? | Regular | 5 |
