# Lote 1 - Rota: Noroeste

| Diagnóstico da Calçada | Qualidade do Serviço | |
| Endereço: Av. Abílio Machado, s/nº | 52 | C |
| Data do Registro: 08/11/2019 11:25:31 | | |

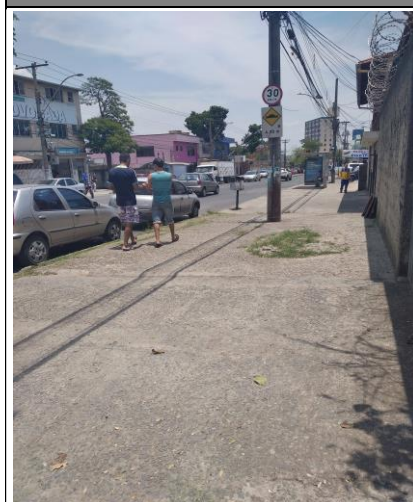
## Foto Geral

| ID | Itens Avaliados | Respostas | Nota |
|---|---|---|---|
| P_4 | Existência de Buracos ? | Poucos | 5 |
| P_5 | Condições Gerais do Piso e meio-fio da calçada ? | Péssimo | 0 |
| P_6 | Presença de desníveis ? | Leve | 7 |
| P_16 | Classificação geral da calçada pelo pesquisador. | Ruim | 0 |
