# Lote 5 - Rota: Afonso Pena

| Diagnóstico da Calçada | Qualidade do Serviço | |
| Endereço: Av. Afonso Pena, 3375 | 78 | B |

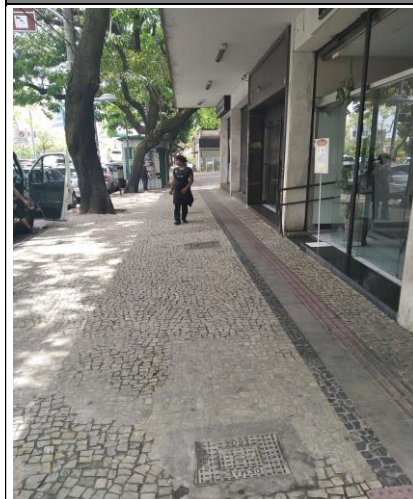
Foto Geral

| ID | Itens Avaliados | Respostas | Nota |
|---|---|---|---|
| P_16 | Classificação geral da calçada pelo pesquisador. | Ótimo(a) | 10 |
