# Lote 4 - Rota: Raja Gabáglia

**FRATAR**  
ENGENHARIA CONSULTIVA

| Diagnóstico da Calçada | Qualidade do Serviço | |
| Endereço: Rua São Paulo, 1470 | 58 | C |

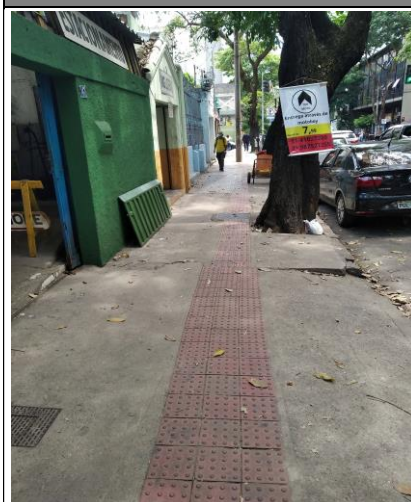
## Foto Geral

| ID | Itens Avaliados | Respostas | Nota |
|---|---|---|---|
| P_5 | Condições Gerais do Piso e meio-fio da calçada ? | Regular | 0 |
| P_6 | Presença de desníveis ? | Médio | 3 |
| P_16 | Classificação geral da calçada pelo pesquisador. | Regular | 0 |

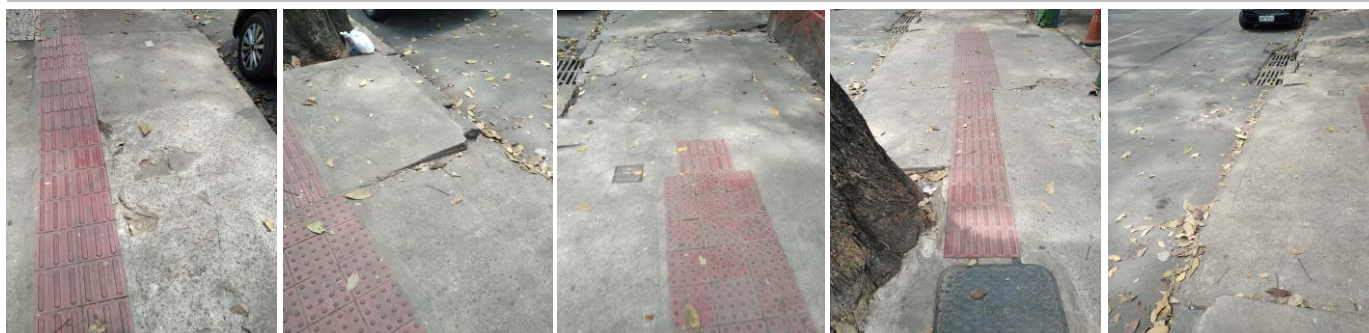
## Fotos Complementares - Detalhes do Passeio

| ID | Itens Avaliados | Respostas | Nota |
|---|---|---|---|
| P_4 | Existência de Buracos ? | Poucos | 10 |
| P_9 | A calçada Possui Rebaixamento de Veículos correto ? | Não | 0 |
| P_11 | O Passeio está no padrão da SMPU ? | Não | 0 |
