# Lote 1 - Rota: Padre Pedro Pinto

| Diagnóstico da Calçada | Qualidade do Serviço | |
| Endereço: Rua Padre Pedro Pinto, s/nº | 77 | B |
| Data do Registro: 22/11/2019 09:02:15 | | |

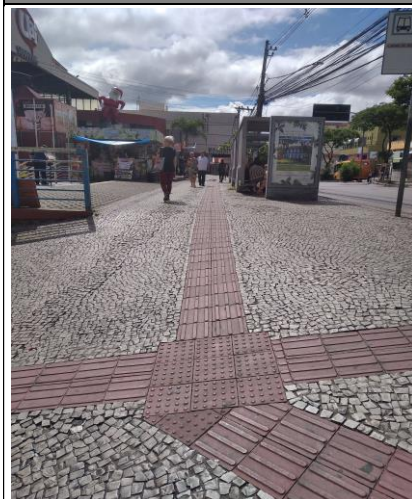
Foto Geral

| ID | Itens Avaliados | Respostas | Nota |
|---|---|---|---|
| P_16 | Classificação geral da calçada pelo pesquisador. | Ótimo(a) | 10 |

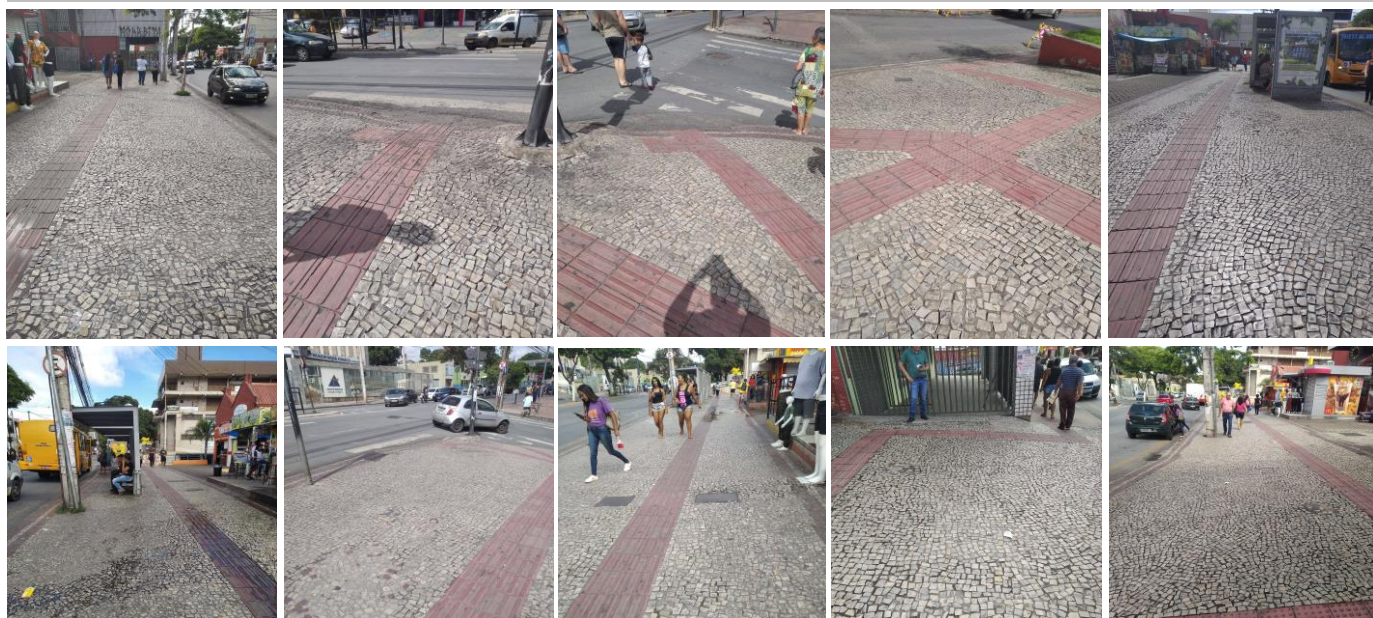
Fotos Complementares - Detalhes do Passeio

| ID | Itens Avaliados | Respostas | Nota |
|---|---|---|---|
| P_7_3_1 | O piso tátil de alerta e direcional do rebaixo está conforme a norma ? | Não | -1 |
| P_8_1 | O piso tátil está no eixo da faixa livre ? | Não | 0 |
