# Lote 5 - Rota: Sul

**FRATAR**  
ENGENHARIA CONSULTIVA

| Diagnóstico da Calçada | Qualidade do Serviço | |
| Endereço: Av. Nossa Sra. Do Carmo, s/nº | 55 | C |

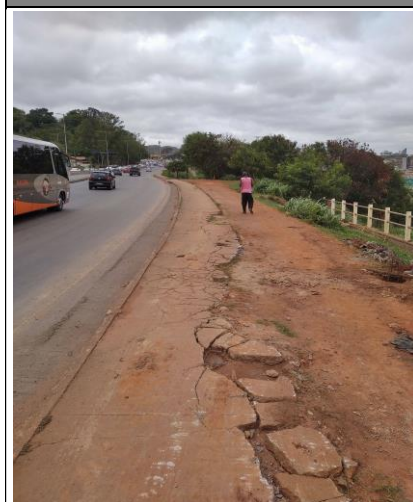
## Foto Geral

| ID | Itens Avaliados | Respostas | Nota |
|---|---|---|---|
| P_5 | Condições Gerais do Piso e meio-fio da calçada ? | Péssimo | 0 |
| P_16 | Classificação geral da calçada pelo pesquisador. | Ruim | 0 |

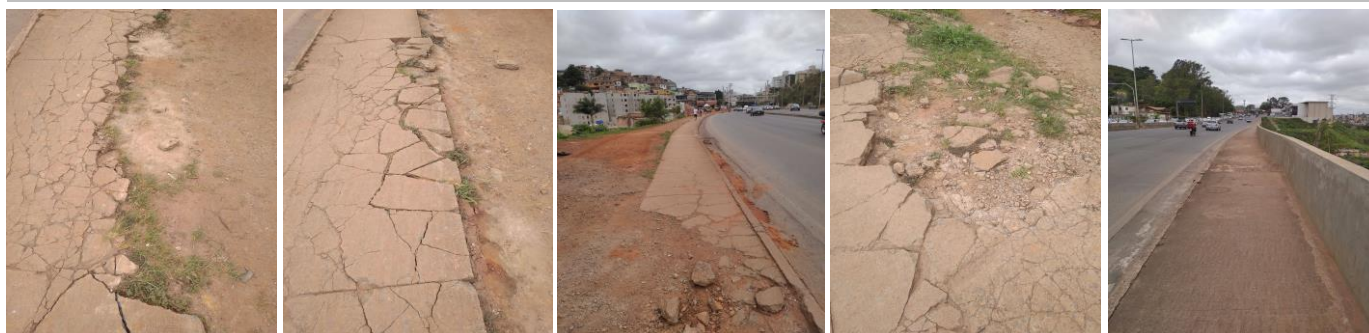
## Fotos Complementares - Detalhes do Passeio

| ID | Itens Avaliados | Respostas | Nota |
|---|---|---|---|
| P_13_2 | Trecho sem testadas e em obras da prefeitura. | | 0 |
