# Lote 5 - Rota: Afonso Pena

| Diagnóstico da Calçada | Qualidade do Serviço | |
| Endereço: Rua Professor Moraes, 621 | 59 | C |
| Data do Registro: 12/11/2019 15:01:35 | | |

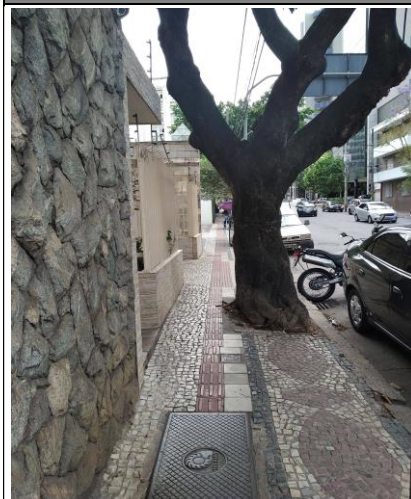
Foto Geral

| ID | Itens Avaliados | Respostas | Nota |
|---|---|---|---|
| P_2 | Qual a largura livre do Passeio ? | Abaixo 0.80 m | 6 |
| P_3 | Tipo de revestimento da calçada ? | Pedra Portuguesa | 8 |
| P_4 | Existência de Buracos ? | Poucos | 10 |
| P_7 | Tem rebaixamento de calçada para Pedestre ? | Não | 8 |
| P_9 | A calçada Possui Rebaixamento de Veículos correto ? | Não | 0 |
| P_11 | O Passeio está no padrão da SMPU ? | Não | 0 |
| P_16 | Classificação geral da calçada pelo pesquisador. | Regular | 10 |
