# Lote 5 - Rota: Sul

**FRATAR**  
ENGENHARIA CONSULTIVA

| Diagnóstico da Calçada | Qualidade do Serviço | |
| Endereço: Av. Cristovão Colombo, 35 | 61 | C |

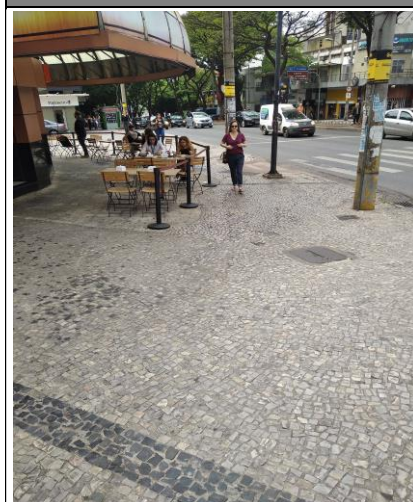
## Foto Geral

| ID | Itens Avaliados | Respostas | Nota |
|---|---|---|---|
| P_4 | Existência de Buracos ? | Poucos | 5 |
| P_5 | Condições Gerais do Piso e meio-fio da calçada ? | Regular | 0 |
