# Lote 3 - Rota: Antônio Carlos II

| Diagnóstico da Calçada | Qualidade do Serviço | |
| Endereço: Av. Portugal, 550 | 67 | C |
| Num. Lote CTM: 200016000800 | | |

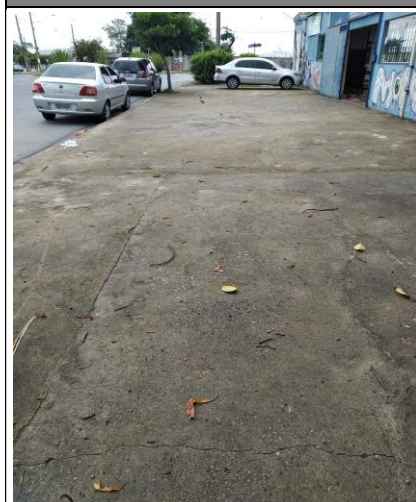
Foto Geral

| ID | Itens Avaliados | Respostas | Nota |
|---|---|---|---|
| P_4 | Existência de Buracos ? | Poucos | 5 |
| P_5 | Condições Gerais do Piso e meio-fio da calçada ? | Regular | 5 |
| P_7 | Tem rebaixamento de calçada para Pedestre ? | Sim | 7 |
| P_11 | O Passeio está no padrão da SMPU ? | Não | 0 |

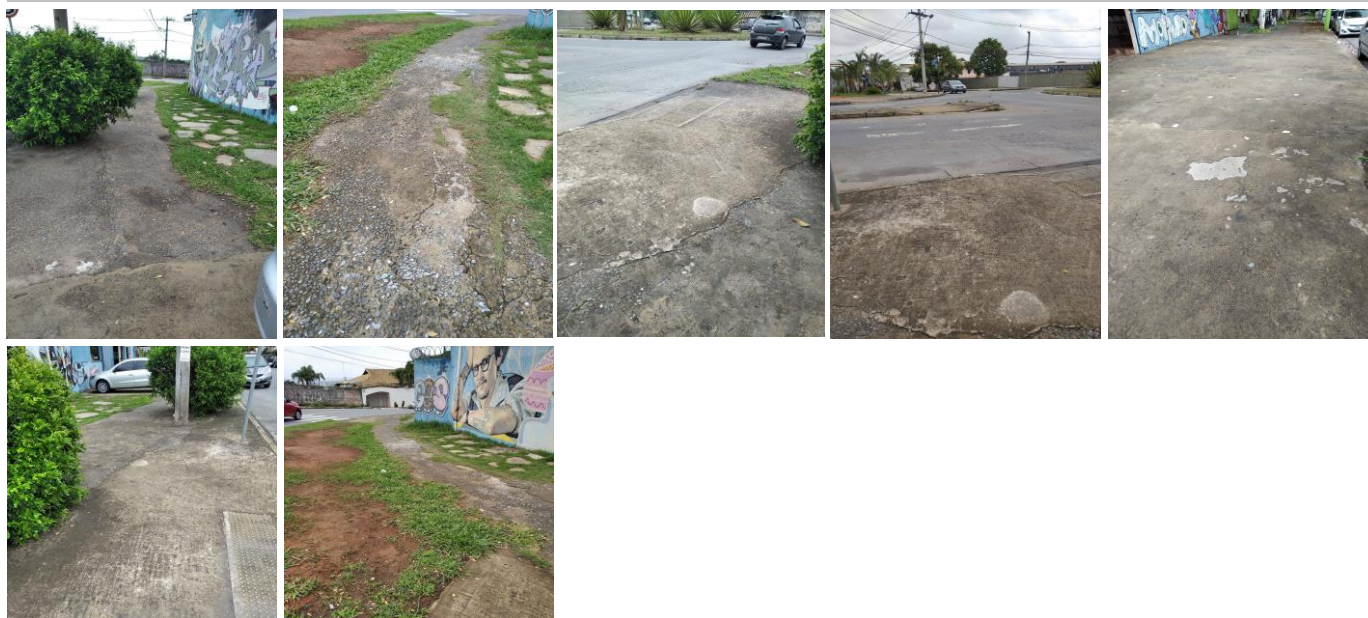
Fotos Complementares - Detalhes do Passeio

| ID | Itens Avaliados | Respostas | Nota |
|---|---|---|---|
| P_7_1_2 | Se for do Tipo 1, O rebaixo tem abas conforme a norma ? | Não | -1 |
| P_7_3 | O rebaixo possui piso tátil ? | Tem só piso de alerta | -1 |
| P_7_3_1 | O piso tátil de alerta e direcional do rebaixo está conforme a norma ? | Não | -1 |
