# Lote 4 - Rota: Contorno

| Diagnóstico da Calçada | Qualidade do Serviço | |
| Endereço: Av.Contorno, 5623 | 62 | C |
| Data do Registro: 05/11/2019 12:17:40 | | |

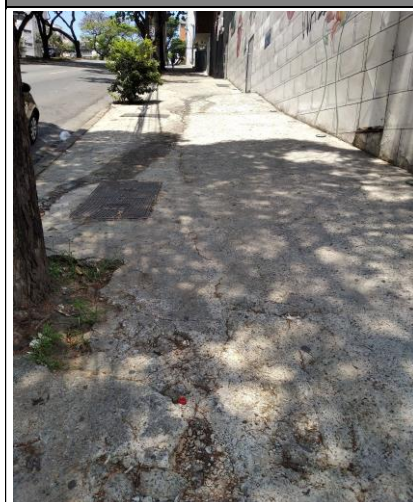
## Foto Geral

| ID | Itens Avaliados | Respostas | Nota |
|---|---|---|---|
| P_4 | Existência de Buracos ? | Poucos | 5 |
| P_6 | Presença de desníveis ? | Médio | 3 |
| P_16 | Classificação geral da calçada pelo pesquisador. | Regular | 5 |
