# Lote 4 - Rota: Contorno

| Diagnóstico da Calçada | Qualidade do Serviço | |
| Endereço: Av.Contorno, 2798 | 75 | B |
| Data do Registro: 08/11/2019 16:42:51 | | |

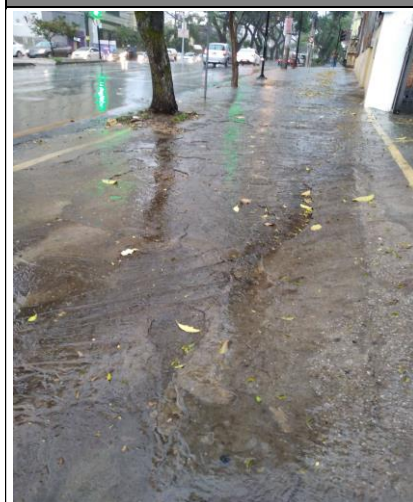
## Foto Geral

| ID | Itens Avaliados | Respostas | Nota |
|---|---|---|---|
| P_4 | Existência de Buracos ? | Poucos | 5 |
| P_5 | Condições Gerais do Piso e meio-fio da calçada ? | Regular | 5 |
| P_11 | O Passeio está no padrão da SMPU ? | Não | 0 |
| P_16 | Classificação geral da calçada pelo pesquisador. | Regular | 5 |
