# Lote 1 - Rota: Padre Pedro Pinto

| Diagnóstico da Calçada | Qualidade do Serviço | |
| Endereço: Rua Padre Pedro Pinto, s/nº | 54 | C |
| Data do Registro: 13/11/2019 10:47:02 | | |

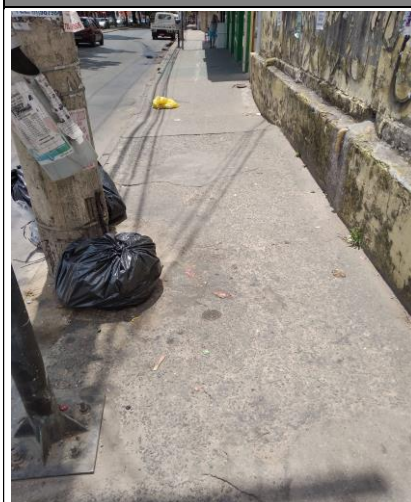
## Foto Geral

| ID | Itens Avaliados | Respostas | Nota |
|---|---|---|---|
| P_4 | Existência de Buracos ? | Poucos | 5 |
| P_5 | Condições Gerais do Piso e meio-fio da calçada ? | Regular | 5 |
| P_6 | Presença de desníveis ? | Leve | 7 |
| P_16 | Classificação geral da calçada pelo pesquisador. | Ruim | 0 |

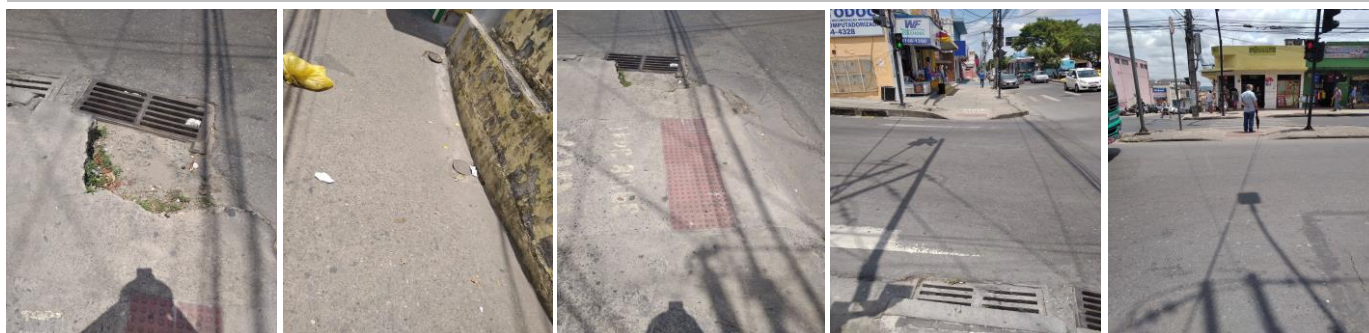
## Fotos Complementares - Detalhes do Passeio

| ID | Itens Avaliados | Respostas | Nota |
|---|---|---|---|
| P_7_1_2 | Se for do Tipo 1, O rebaixo tem abas conforme a norma ? | Não | -1 |
| P_7_3 | O rebaixo possui piso tátil ? | Tem só piso de alerta | -1 |
| P_7_3_1 | O piso tátil de alerta e direcional do rebaixo está conforme a norma ? | Não | -1 |
