# Lote 1 - Rota: Padre Pedro Pinto

**FRATAR**  
ENGENHARIA CONSULTIVA

| Diagnóstico da Calçada | Qualidade do Serviço | |
| Endereço: Rua Padre Pedro Pinto, 6060 | 50 | D |

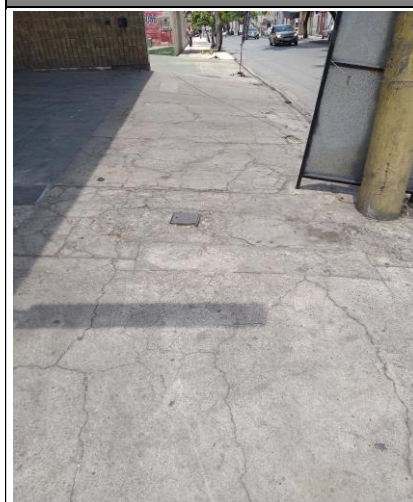
Foto Geral

| ID | Itens Avaliados | Respostas | Nota |
|---|---|---|---|
| P_4 | Existência de Buracos ? | Poucos | 5 |
| P_5 | Condições Gerais do Piso e meio-fio da calçada ? | Péssimo | 0 |
| P_6 | Presença de desníveis ? | Severo | 0 |
| P_9 | A calçada Possui Rebaixamento de Veículos correto ? | Não | 0 |
| P_11 | O Passeio está no padrão da SMPU ? | Não | 0 |
