Lote 4 - Rota: Raja Gabáglia

FRATAR
ENGENHARIA CONSULTIVA

Diagnóstico da Calçada		Qualidade do Serviço	
Endereço: Rua São Paulo, 792		65	C
Data do Registro: 08/11/2019 11:46:46			
Num. Lote CTM: 10413300210

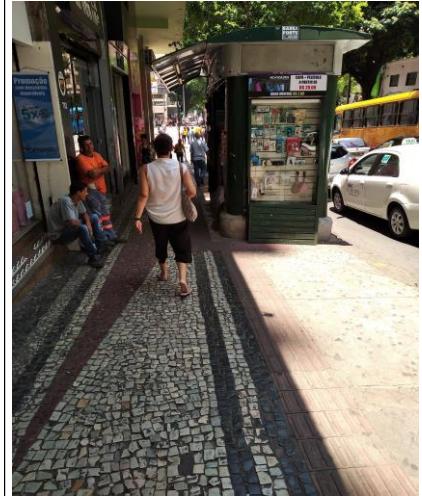
Foto Geral

ID	Itens Avaliados	Respostas	Nota
P_1	O Mobiliário urbano está dentro da faixa de serviço de 70 cm ?	Sim	-
P_2	Qual a largura livre do Passeio ?	Acima de 1.50 m	10
P_3	Tipo de revestimento da caçada ?	Pedra Portuguesa	8
P_4	Existencia de Buracos ?	Poucos	5
P_5	Condições Gerais do Piso e meio-fio da calçada ?	Ótimo(a)	5
P_6	Presença de desniveis ?	Nenhum	10
P_7	Tem rebaixamento de calçada para Pedestre ?	Sim	10
P_8	Possui piso tátil ao longo da Calçada ?	Sim	-
P_9	A calçada Possui Rebaixamento de Veículos correto ?	N.A	0
P_10	Existencia de altura livre menor que 2,10 m ?	Não	-
P_11	O Passeio está no padrao da SMPU ?	Não	0
P_12	A testada possui prática de estacionamento sobre o passeio ?	Não	10
P_13	Existe algum dispositivo de Drenagem sobre a calçada ?	Não	0
P_14	Existe PED em frente a testada ?	Não	-
P_15	Existe FTP em frente a testada ?	Sim	-
P_16	Classificação geral da calçada pelo pesquisador.	Regular	10

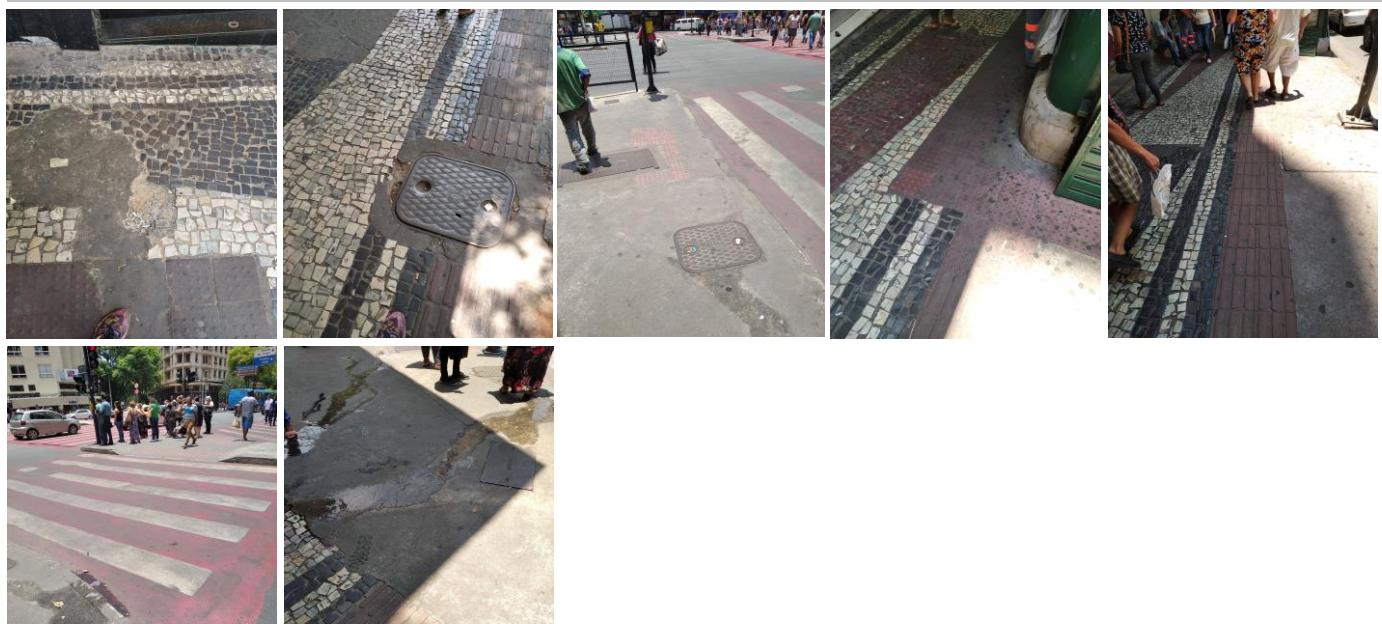
Fotos Complementares - Detalhes do Passeio

P_13_2		piso tátil é interrompido próximo a travessia	0
