# Lote 1 - Rota: Padre Pedro Pinto

| Diagnóstico da Calçada | Qualidade do Serviço | |
| Endereço: Rua Padre Pedro Pinto, 2272 | 58 | C |
| Data do Registro: 21/11/2019 11:53:37 | | |

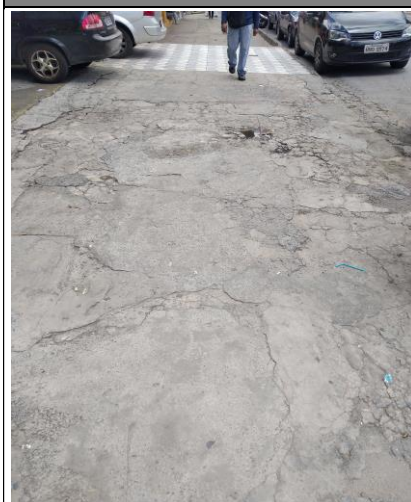
## Foto Geral

| ID | Itens Avaliados | Respostas | Nota |
|---|---|---|---|
| P_4 | Existência de Buracos ? | Poucos | 5 |
| P_5 | Condições Gerais do Piso e meio-fio da calçada ? | Regular | 5 |
| P_6 | Presença de desníveis ? | Médio | 3 |
| P_16 | Classificação geral da calçada pelo pesquisador. | Regular | 5 |
