# Lote 4 - Rota: Contorno

**FRATAR**  
ENGENHARIA CONSULTIVA

| Diagnóstico da Calçada | Qualidade do Serviço | |
| Endereço: Av.Contorno, s/nº | 65 | C |

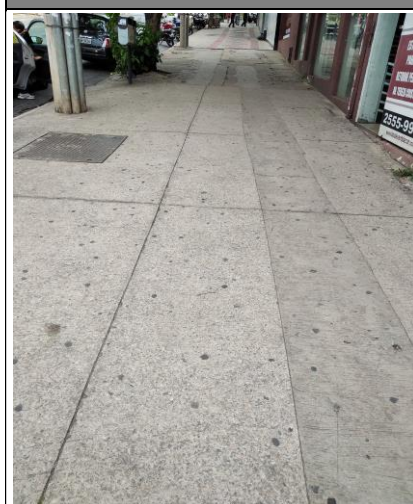
## Foto Geral

| ID | Itens Avaliados | Respostas | Nota |
|---|---|---|---|
| P_4 | Existência de Buracos ? | Poucos | 5 |
| P_5 | Condições Gerais do Piso e meio-fio da calçada ? | Regular | 5 |
| P_16 | Classificação geral da calçada pelo pesquisador. | Regular | 5 |
