# Lote 1 - Rota: Padre Pedro Pinto

**FRATAR**  
ENGENHARIA CONSULTIVA

| Diagnóstico da Calçada | Qualidade do Serviço | |
| Endereço: Rua Padre Pedro Pinto, 2976 | 60 | C |

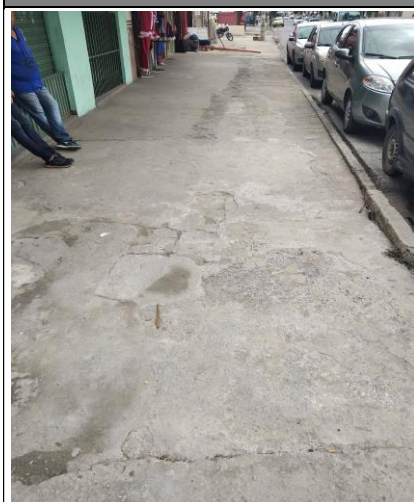
## Foto Geral

| ID | Itens Avaliados | Respostas | Nota |
|---|---|---|---|
| P_5 | Condições Gerais do Piso e meio-fio da calçada ? | Regular | 5 |
| P_6 | Presença de desníveis ? | Severo | 0 |
| P_9 | A calçada Possui Rebaixamento de Veículos correto ? | Não | 0 |
| P_11 | O Passeio está no padrão da SMPU ? | Não | 0 |
| P_16 | Classificação geral da calçada pelo pesquisador. | Regular | 5 |
