Lote 1 - Rota: Noroeste

FRATAR
ENGENHARIA CONSULTIVA

Diagnóstico da Calçada	Qualidade do Serviço	
Endereço: Av. Ivaí, 227 Data do Registro: 12/11/2019 13:17:45 Num. Lote CTM: 130079000380	55	C

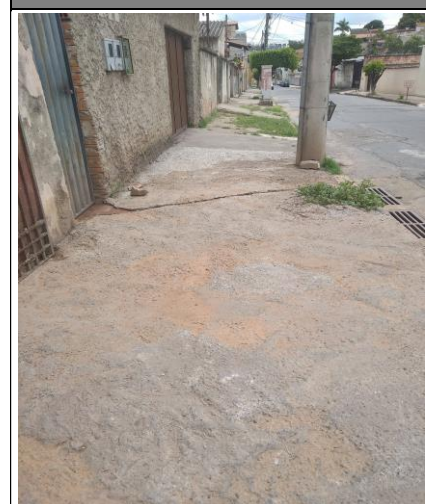
Foto Geral

ID	Itens Avaliados	Respostas	Nota
P_1	O Mobiliário urbano está dentro da faixa de serviço de 70 cm ?	Sim	-
P_2	Qual a largura livre do Passeio ?	Acima de 1.50 m	10
P_3	Tipo de revestimento da calçada ?	Concreto	10
P_4	Existência de Buracos ?	Poucos	5
P_5	Condições Gerais do Piso e meio-fio da calçada ?	Péssimo	0
P_6	Presença de desníveis ?	Nenhum	10
P_7	Tem rebaixamento de calçada para Pedestre ?	Não	10
P_8	Possui piso tátil ao longo da Calçada ?	Não	-
P_9	A calçada Possui Rebaixamento de Veículos correto ?	Não	0
P_10	Existência de altura livre menor que 2,10 m ?	Não	-
P_11	O Passeio está no padrão da SMPU ?	Não	0
P_12	A testada possui prática de estacionamento sobre o passeio ?	Não	10
P_13	Existe algum dispositivo de Drenagem sobre a calçada ?	Não	0
P_14	Existe PED em frente a testada ?	Não	-
P_15	Existe FTP em frente a testada ?	Não	-
P_16	Classificação geral da calçada pelo pesquisador.	Ruim	0
