# Lote 5 - Rota: Afonso Pena

Diagnóstico da Calçada	Qualidade do Serviço	
Endereço: Av. Afonso Pena, 3112	<b>81</b>	<b>B</b>
Data do Registro: 02/11/2019 11:16:18		
Num. Lote CTM: 10075300195

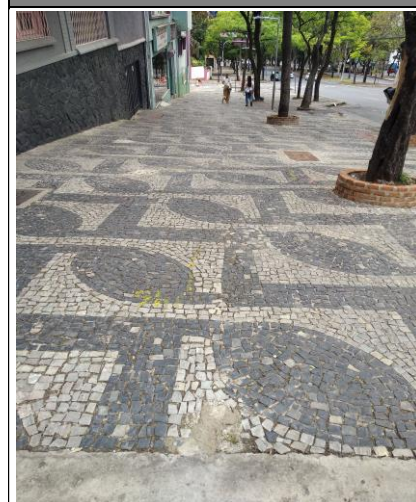
## Foto Geral

ID	Itens Avaliados	Respostas	Nota
P_1	O Mobiliário urbano está dentro da faixa de serviço de 70 cm ?	Sim	-
P_2	Qual a largura livre do Passeio ?	Acima de 1.50 m	10
P_3	Tipo de revestimento da calçada ?	Pedra Portuguesa	8
P_4	Existência de Buracos ?	Nenhum	5
P_5	Condições Gerais do Piso e meio-fio da calçada ?	Ótimo(a)	5
P_6	Presença de desníveis ?	Médio	10
P_7	Tem rebaixamento de calçada para Pedestre ?	Não	10
P_8	Possui piso tátil ao longo da Calçada ?	Não	-
P_9	A calçada Possui Rebaixamento de Veículos correto ?	Sim	10
P_10	Existência de altura livre menor que 2,10 m ?	Não	-
P_11	O Passeio está no padrão da SMPU ?	Não	0
P_12	A testada possui prática de estacionamento sobre o passeio ?	Não	10
P_13	Existe algum dispositivo de Drenagem sobre a calçada ?	Não	0
P_14	Existe PED em frente a testada ?	Não	-
P_15	Existe FTP em frente a testada ?	Não	-
P_16	Classificação geral da calçada pelo pesquisador.	Ótimo(a)	5
