# Lote 5 - Rota: Afonso Pena

**FRATAR**  
ENGENHARIA CONSULTIVA

| Diagnóstico da Calçada | Qualidade do Serviço | |
| Endereço: Av. Afonso Pena, 3481 | 78 | B |

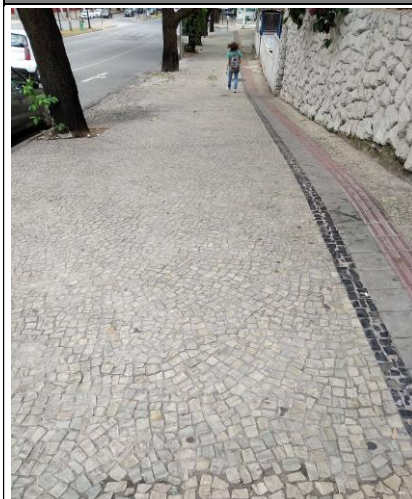
Foto Geral

| ID | Itens Avaliados | Respostas | Nota |
|---|---|---|---|
| P_5 | Condições Gerais do Piso e meio-fio da calçada ? | Ótimo(a) | 10 |
| P_16 | Classificação geral da calçada pelo pesquisador. | Ótimo(a) | 10 |
