# Lote 4 - Rota: Contorno

**FRATAR**  
ENGENHARIA CONSULTIVA

| Diagnóstico da Calçada | Qualidade do Serviço | |
| Endereço: Av.Contorno, 4861 | 85 | B |

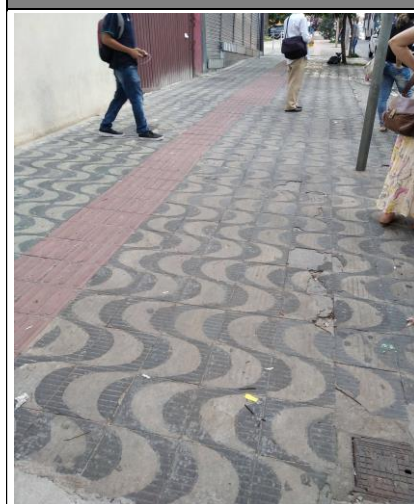
Foto Geral

| ID | Itens Avaliados | Respostas | Nota |
|---|---|---|---|
| P_4 | Existência de Buracos ? | Poucos | 5 |
| P_16 | Classificação geral da calçada pelo pesquisador. | Ótimo(a) | 10 |
