Lote 4 - Rota: Contorno

Diagnóstico da Calçada	Qualidade do Serviço	
Endereço: Av.Contorno, 8477	68	C
Data do Registro: 29/10/2019 15:54:40		
Num. Lote CTM: 90031000055

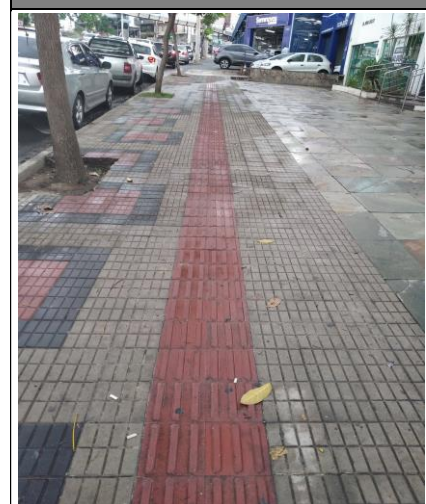
Foto Geral

ID	Itens Avaliados	Respostas	Nota
P_1	O Mobiliário urbano está dentro da faixa de serviço de 70 cm ?	Sim	-
P_2	Qual a largura livre do Passeio ?	Acima de 1.50 m	10
P_3	Tipo de revestimento da calçada ?	Ladrilho Hidráulico	10
P_4	Existência de Buracos ?	Poucos	5
P_5	Condições Gerais do Piso e meio-fio da calçada ?	Ótimo(a)	10
P_6	Presença de desníveis ?	Médio	3
P_7	Tem rebaixamento de calçada para Pedestre ?	Não	10
P_8	Possui piso tátil ao longo da Calçada ?	Sim	-
P_9	A calçada Possui Rebaixamento de Veículos correto ?	N.A	0
P_10	Existência de altura livre menor que 2,10 m ?	Não	-
P_11	O Passeio está no padrão da SMPU ?	Não	0
P_12	A testada possui prática de estacionamento sobre o passeio ?	Não	10
P_13	Existe algum dispositivo de Drenagem sobre a calçada ?	Não	0
P_14	Existe PED em frente a testada ?	Não	-
P_15	Existe FTP em frente a testada ?	Não	-
P_16	Classificação geral da calçada pelo pesquisador.	Ótimo(a)	10
