# Lote 1 - Rota: Noroeste

**FRATAR**  
ENGENHARIA CONSULTIVA

| Diagnóstico da Calçada | Qualidade do Serviço | |
| Endereço: Av. Ivaí, 930 | 55 | C |

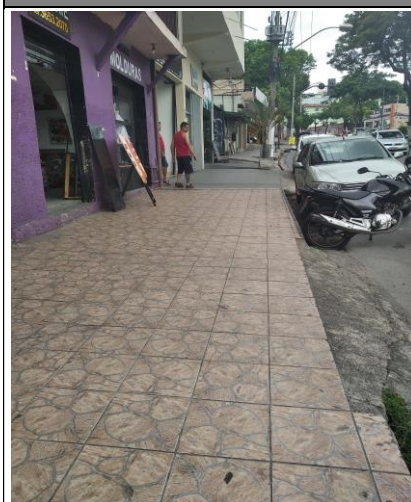
Foto Geral

| ID | Itens Avaliados | Respostas | Nota |
|---|---|---|---|
| P_4 | Existência de Buracos ? | Poucos | 5 |
| P_5 | Condições Gerais do Piso e meio-fio da calçada ? | Regular | 5 |
| P_9 | A calçada Possui Rebaixamento de Veículos correto ? | Não | 0 |
| P_11 | O Passeio está no padrão da SMPU ? | Não | 0 |
| P_16 | Classificação geral da calçada pelo pesquisador. | Regular | 5 |
