# Lote 1 - Rota: Padre Pedro Pinto

**FRATAR**  
ENGENHARIA CONSULTIVA

| Diagnóstico da Calçada | Qualidade do Serviço | |
| Endereço: Rua Padre Pedro Pinto, 6110 | 55 | C |

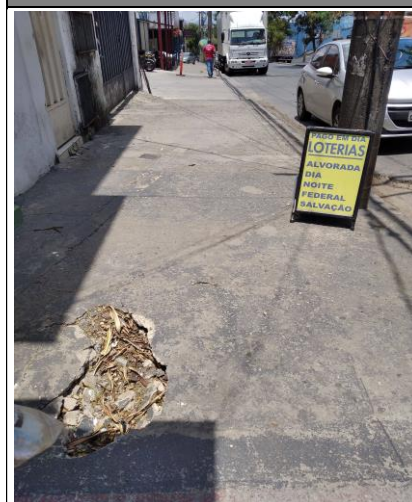
## Foto Geral

| ID | Itens Avaliados | Respostas | Nota |
|---|---|---|---|
| P_5 | Condições Gerais do Piso e meio-fio da calçada ? | Regular | 5 |
| P_6 | Presença de desníveis ? | Severo | 0 |
| P_16 | Classificação geral da calçada pelo pesquisador. | Regular | 5 |

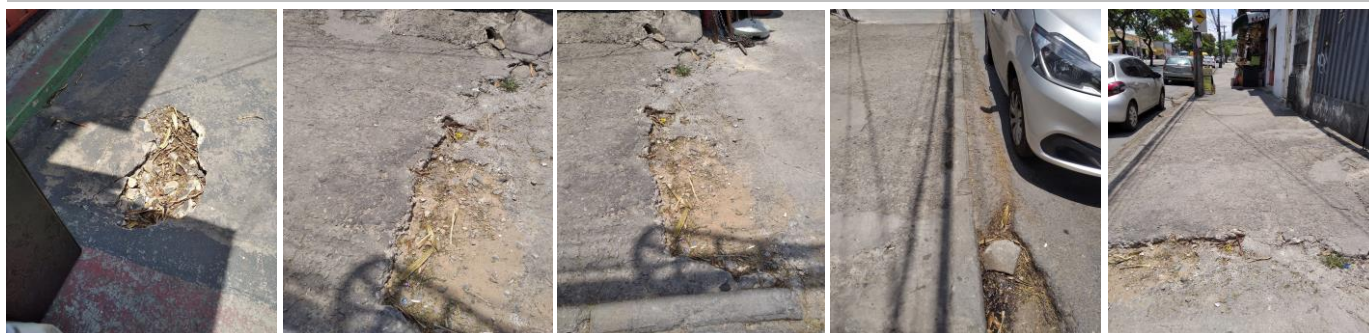
## Fotos Complementares - Detalhes do Passeio

| ID | Itens Avaliados | Respostas | Nota |
|---|---|---|---|
| P_4 | Existência de Buracos ? | Poucos | 5 |
| P_9 | A calçada Possui Rebaixamento de Veículos correto ? | Não | 0 |
