Lote 4 - Rota: Contorno

Diagnóstico da Calçada		Qualidade do Serviço	
Endereço: Av.Contorno, 9494		50	D
Data do Registro: 28/10/2019 16:02:58			
Num. Lote CTM: 10171500055

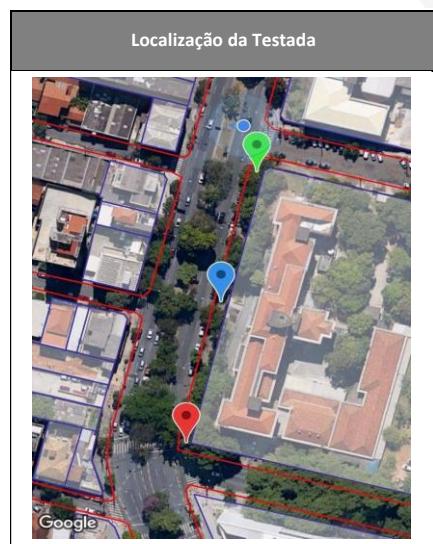
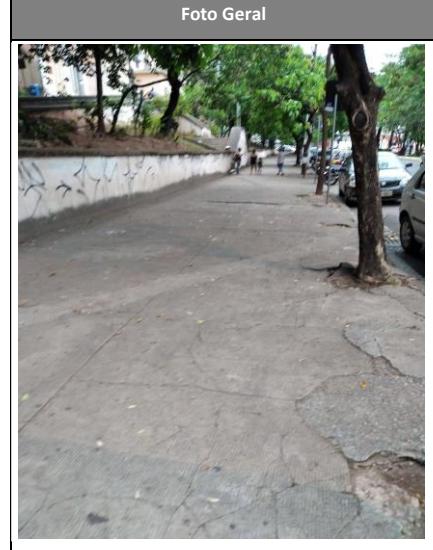
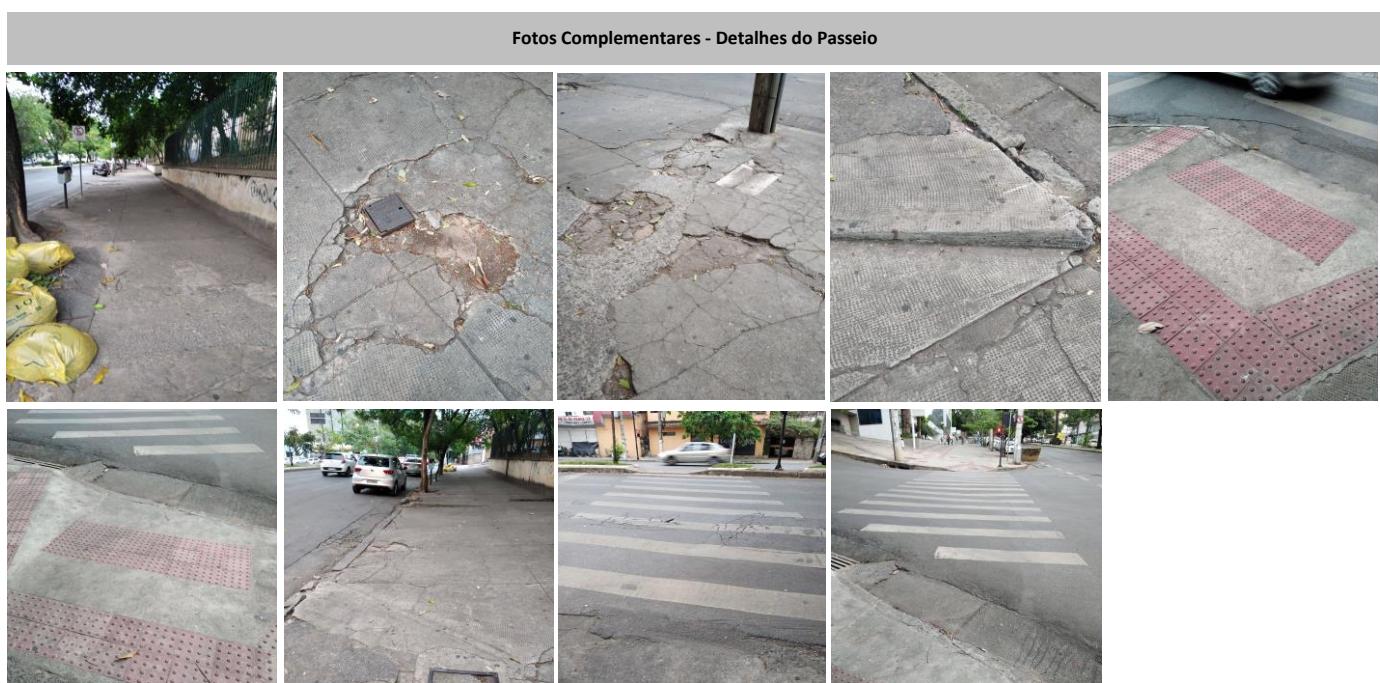
ID	Itens Avaliados	Respostas	Nota
P_1	O Mobiliário urbano está dentro da faixa de serviço de 70 cm ?	Sim	-
P_2	Qual a largura livre do Passeio ?	Acima de 1.50 m	10
P_3	Tipo de revestimento da caçada ?	Concreto	10
P_4	Existencia de Buracos ?	Poucos	5
P_5	Condições Gerais do Piso e meio-fio da calçada ?	Péssimo	0
P_6	Presença de desniveis ?	Leve	7
P_7	Tem rebaixamento de calçada para Pedestre ?	Sim	8
P_8	Possui piso tátil ao longo da Calçada ?	Não	-
P_9	A calçada Possui Rebaixamento de Veículos correto ?	Não	0
P_10	Existencia de altura livre menor que 2,10 m ?	Não	-
P_11	O Passeio está no padrao da SMPU ?	Não	0
P_12	A testada possui prática de estacionamento sobre o passeio ?	Não	10
P_13	Existe algum dispositivo de Drenagem sobre a calçada ?	Não	0
P_14	Existe PED em frente a testada ?	Não	-
P_15	Existe FTP em frente a testada ?	Sim	-
P_16	Classificação geral da calçada pelo pesquisador.	Ruim	0
