# Lote 1 - Rota: Padre Pedro Pinto

**FRATAR**  
ENGENHARIA CONSULTIVA

| Diagnóstico da Calçada | Qualidade do Serviço | |
| Endereço: Rua Padre Pedro Pinto, 2519 | 40 | D |

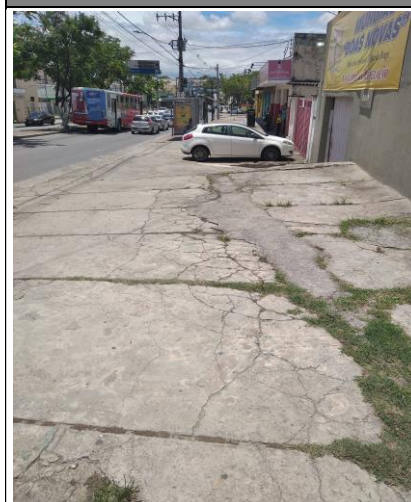
Foto Geral

| ID | Itens Avaliados | Respostas | Nota |
|---|---|---|---|
| P_4 | Existência de Buracos ? | Poucos | 5 |
| P_5 | Condições Gerais do Piso e meio-fio da calçada ? | Regular | 5 |
| P_6 | Presença de desníveis ? | Severo | 0 |
| P_7 | Tem rebaixamento de calçada para Pedestre ? | Não, mas deveria ter. | 0 |
| P_9 | A calçada Possui Rebaixamento de Veículos correto ? | Não | 0 |
| P_11 | O Passeio está no padrão da SMPU ? | Não | 0 |
| P_16 | Classificação geral da calçada pelo pesquisador. | Ruim | 0 |
