# Lote 1 - Rota: Carlos Luz

| Diagnóstico da Calçada | Qualidade do Serviço | |
| Endereço: Rua Monteiro Lobato, 111 | 81 | B |
| Data do Registro: 28/10/2019 14:48:56 | | |

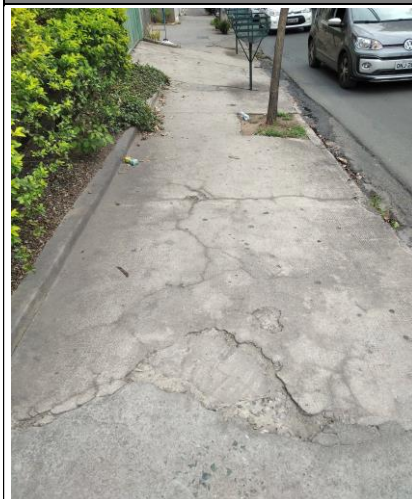
## Foto Geral

| ID | Itens Avaliados | Respostas | Nota |
|---|---|---|---|
| P_6 | Presença de desníveis ? | Leve | 7 |
| P_11 | O Passeio está no padrão da SMPU ? | Não | 0 |
| P_16 | Classificação geral da calçada pelo pesquisador. | Ótimo(a) | 10 |
