# Lote 1 - Rota: Noroeste

**FRATAR**  
ENGENHARIA CONSULTIVA

| Diagnóstico da Calçada | Qualidade do Serviço | |
| Endereço: Av. Ivaí, 240 | 65 | C |

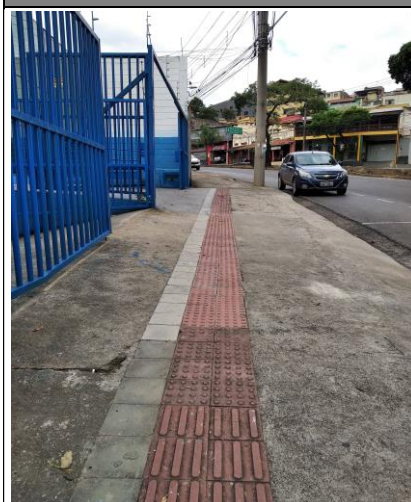
## Foto Geral

| ID | Itens Avaliados | Respostas | Nota |
|---|---|---|---|
| P_5 | Condições Gerais do Piso e meio-fio da calçada ? | Regular | 5 |
| P_16 | Classificação geral da calçada pelo pesquisador. | Regular | 5 |

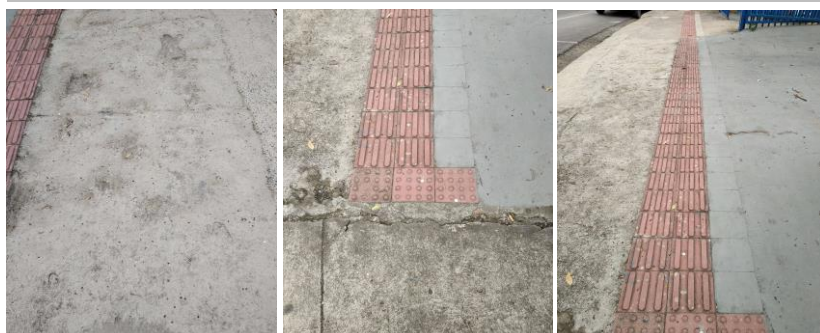
## Fotos Complementares - Detalhes do Passeio

| ID | Itens Avaliados | Respostas | Nota |
|---|---|---|---|
| P_4 | Existência de Buracos ? | Poucos | 5 |
