# Lote 5 - Rota: Sul

**FRATAR**  
ENGENHARIA CONSULTIVA

| Diagnóstico da Calçada | Qualidade do Serviço | |
| Endereço: Av. João Pinheiro, 342 | 70 | C |

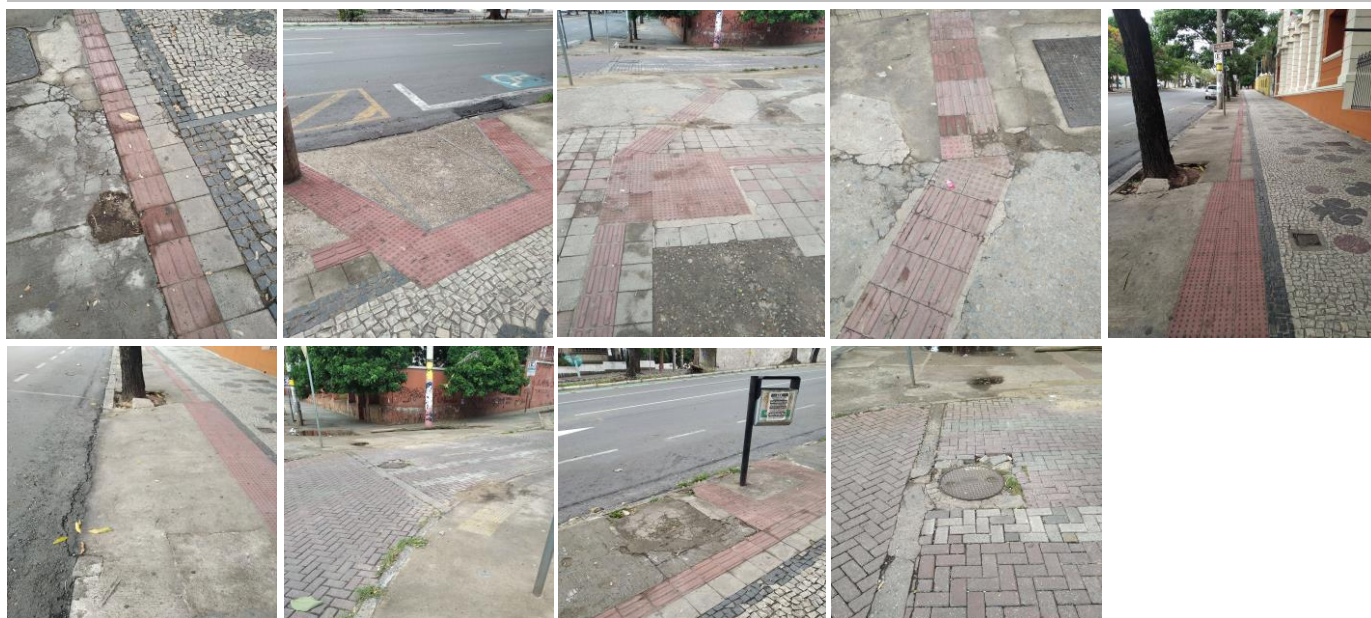
Fotos Complementares - Detalhes do Passeio

| ID | Itens Avaliados | Respostas | Nota |
|---|---|---|---|
| P_4 | Existência de Buracos ? | Poucos | 5 |
| P_9 | A calçada Possui Rebaixamento de Veículos correto ? | Não | 0 |
| P_11 | O Passeio está no padrão da SMPU ? | Não | 0 |

| ID | Itens Avaliados | Respostas | Nota |
|---|---|---|---|
| P_13_2 | | travessia elevada, com buracos | 0 |
