# Lote 3 - Rota: Antônio Carlos II

**FRATAR**  
ENGENHARIA CONSULTIVA

| Diagnóstico da Calçada | Qualidade do Serviço | |
| Endereço: Av. Portugal, 1001 | 59 | C |

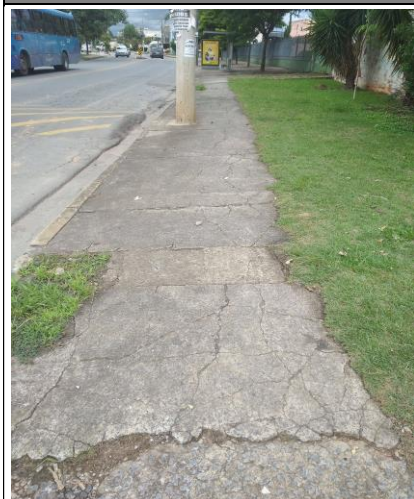
Foto Geral

| ID | Itens Avaliados | Respostas | Nota |
|---|---|---|---|
| P_2 | Qual a largura livre do Passeio ? | Entre 0.80 m e 1.20 m | 4 |
| P_4 | Existência de Buracos ? | Poucos | 5 |
| P_5 | Condições Gerais do Piso e meio-fio da calçada ? | Regular | 5 |
| P_9 | A calçada Possui Rebaixamento de Veículos correto ? | Não | 0 |
| P_11 | O Passeio está no padrão da SMPU ? | Não | 0 |
| P_16 | Classificação geral da calçada pelo pesquisador. | Regular | 5 |
