# Lote 1 - Rota: Padre Pedro Pinto

| Diagnóstico da Calçada | Qualidade do Serviço | |
| Endereço: Rua Padre Pedro Pinto, 2360 | 53 | C |
| Data do Registro: 21/11/2019 11:42:37 | | |

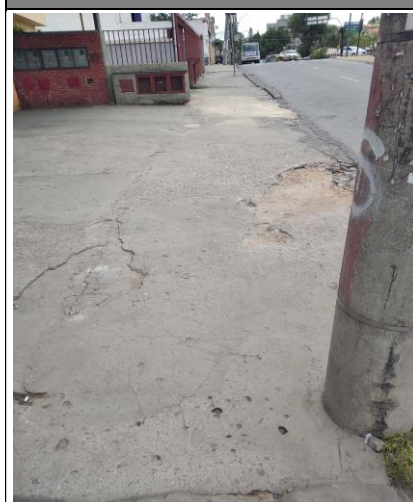
Foto Geral

| ID | Itens Avaliados | Respostas | Nota |
|---|---|---|---|
| P_4 | Existência de Buracos ? | Poucos | 5 |
| P_5 | Condições Gerais do Piso e meio-fio da calçada ? | Péssimo | 0 |
| P_6 | Presença de desníveis ? | Médio | 3 |
| P_9 | A calçada Possui Rebaixamento de Veículos correto ? | Não | 0 |
| P_11 | O Passeio está no padrão da SMPU ? | Não | 0 |
| P_16 | Classificação geral da calçada pelo pesquisador. | Regular | 5 |
