# Lote 4 - Rota: Raja Gabágia

**FRATAR**  
ENGENHARIA CONSULTIVA

| Diagnóstico da Calçada | Qualidade do Serviço | |
| Endereço: Rua Curitiba, 1544 | 78 | B |

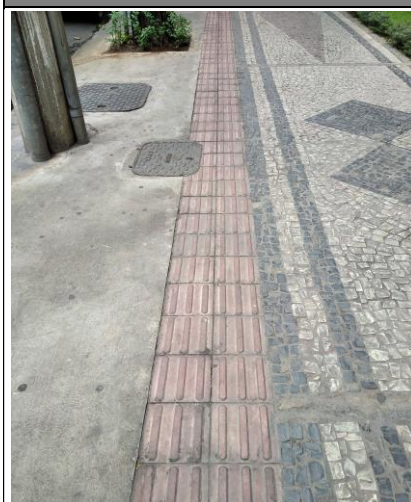
## Foto Geral

| ID | Itens Avaliados | Respostas | Nota |
|---|---|---|---|
| P_2 | Qual a largura livre do Passeio ? | Acima de 1.50 m | 10 |
| P_3 | Tipo de revestimento da calçada ? | Pedra Portuguesa | 8 |
| P_5 | Condições Gerais do Piso e meio-fio da calçada ? | Ótimo(a) | 10 |
| P_9 | A calçada Possui Rebaixamento de Veículos correto ? | Não | 0 |
| P_11 | O Passeio está no padrão da SMPU ? | Não | 0 |
| P_16 | Classificação geral da calçada pelo pesquisador. | Ótimo(a) | 10 |
