# Lote 5 - Rota: Sul

**FRATAR**  
ENGENHARIA CONSULTIVA

| Diagnóstico da Calçada | Qualidade do Serviço | |
| Endereço: Av. Nossa Sra. Do Carmo, 2080 | 48 | D |

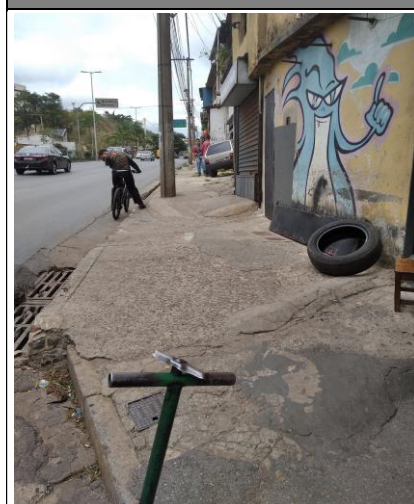
## Foto Geral

| ID | Itens Avaliados | Respostas | Nota |
|---|---|---|---|
| P_5 | Condições Gerais do Piso e meio-fio da calçada ? | Péssimo | 0 |
| P_6 | Presença de desníveis ? | Médio | 3 |
| P_7 | Tem rebaixamento de calçada para Pedestre ? | Não | 0 |
| P_16 | Classificação geral da calçada pelo pesquisador. | Ruim | 0 |
