# Lote 3 - Rota: Leste 3

**FRATAR**  
ENGENHARIA CONSULTIVA

| Diagnóstico da Calçada | Qualidade do Serviço | |
|---|---|---|
| Endereço: Av. Andradas, s/nº | 65 | C |
| Num. Lote CTM: 10518000185 | | |

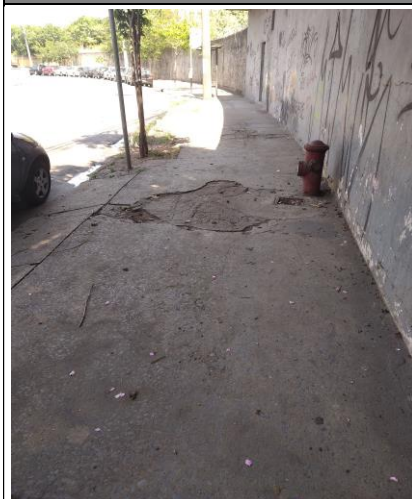
## Foto Geral

| ID | Itens Avaliados | Respostas | Nota |
|---|---|---|---|
| P_4 | Existência de Buracos ? | Poucos | 5 |
| P_5 | Condições Gerais do Piso e meio-fio da calçada ? | Regular | 5 |
| P_16 | Classificação geral da calçada pelo pesquisador. | Regular | 5 |
