# Lote 3 - Rota: Antônio Carlos II

| Diagnóstico da Calçada | Qualidade do Serviço | |
| Endereço: Av. Portugal, 950 | 61 | C |

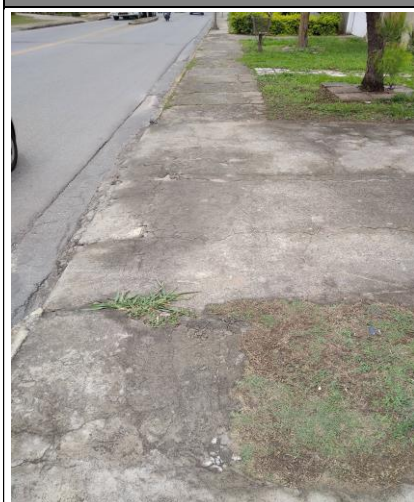
## Foto Geral

| ID | Itens Avaliados | Respostas | Nota |
|---|---|---|---|
| P_4 | Existência de Buracos ? | Poucos | 5 |
| P_5 | Condições Gerais do Piso e meio-fio da calçada ? | Regular | 5 |
| P_16 | Classificação geral da calçada pelo pesquisador. | Regular | 5 |
