# Lote 5 - Rota: Afonso Pena

**FRATAR**  
ENGENHARIA CONSULTIVA

| Diagnóstico da Calçada | Qualidade do Serviço | |
| Endereço: Rua Professor Moraes, 659 | 64 | C |

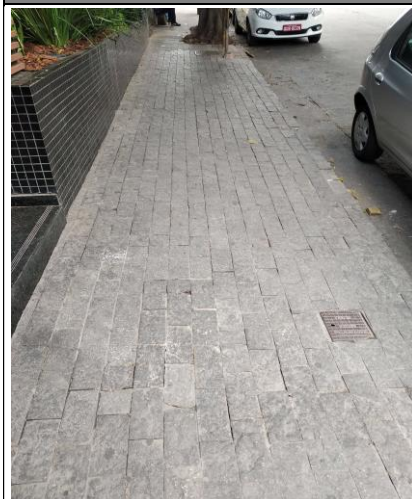
Foto Geral

| ID | Itens Avaliados | Respostas | Nota |
|---|---|---|---|
| P_2 | Qual a largura livre do Passeio ? | Entre 0.80 m e 1.20 m | 6 |
| P_3 | Tipo de revestimento da calçada ? | Outro | 0 |
| P_9 | A calçada Possui Rebaixamento de Veículos correto ? | Não | 0 |
| P_11 | O Passeio está no padrão da SMPU ? | Não | 0 |
| P_13 | Existe algum dispositivo de Drenagem sobre a calçada ? | Não | 0 |
| P_16 | Classificação geral da calçada pelo pesquisador. | Ótimo(a) | 10 |
