# Lote 1 - Rota: Noroeste

**FRATAR**  
ENGENHARIA CONSULTIVA

| Diagnóstico da Calçada | Qualidade do Serviço | |
| Endereço: Av. Ivaí, s/nº | 77 | B |

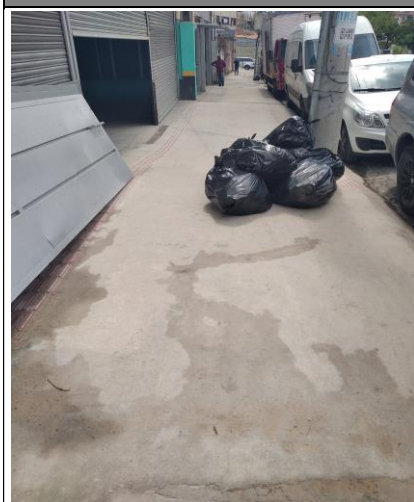
## Foto Geral

| ID | Itens Avaliados | Respostas | Nota |
|---|---|---|---|
| P_5 | Condições Gerais do Piso e meio-fio da calçada ? | Ótimo(a) | 10 |
| P_6 | Presença de desníveis ? | Leve | 7 |
| P_11 | O Passeio está no padrão da SMPU ? | Não | 0 |
| P_16 | Classificação geral da calçada pelo pesquisador. | Ótimo(a) | 10 |

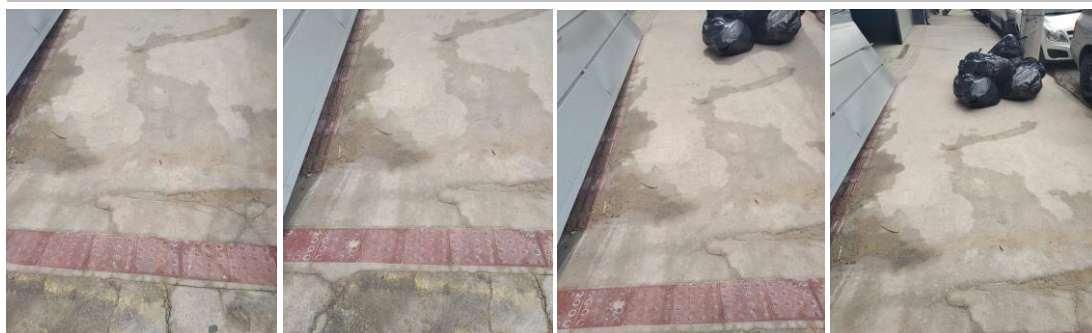
## Fotos Complementares - Detalhes do Passeio

| ID | Itens Avaliados | Respostas | Nota |
|---|---|---|---|
| P_8_1 | O piso tátil está no eixo da faixa livre ? | Não | 0 |
| P_8_2 | Se tem uma leve mudança de direção está conforme a norma ? | Não | 0 |
