Lote 3 - Rota: Antônio Carlos II

Diagnóstico da Calçada		Qualidade do Serviço	
Endereço: Av. Portugal, s/nº			
Data do Registro: 16/11/2019 11:36:16		55	C
Num. Lote CTM: 200011603470

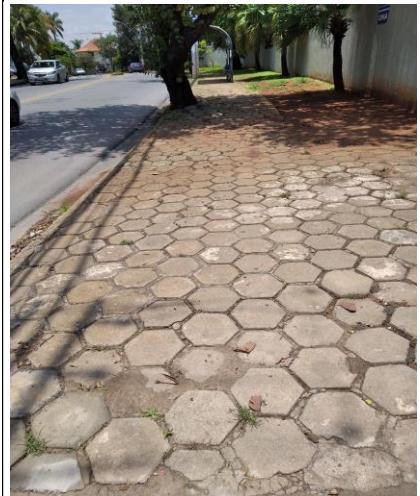
Foto Geral

ID	Itens Avaliados	Respostas	Nota
P_1	O Mobiliário urbano está dentro da faixa de serviço de 70 cm ?	Sim	-
P_2	Qual a largura livre do Passeio ?	Entre 1.20 m e 1.50 m	6
P_3	Tipo de revestimento da caçada ?	Bloco Intertravado de Concreto	10
P_4	Existencia de Buracos ?	Poucos	5
P_5	Condições Gerais do Piso e meio-fio da calçada ?	Regular	5
P_6	Presença de desniveis ?	Nenhum	10
P_7	Tem rebaixamento de calçada para Pedestre ?	Sim	4
P_8	Possui piso tátil ao longo da Calçada ?	Não	-
P_9	A calçada Possui Rebaixamento de Veículos correto ?	N.A	0
P_10	Existencia de altura livre menor que 2,10 m ?	Não	-
P_11	O Passeio está no padrao da SMPU ?	Não	0
P_12	A testada possui prática de estacionamento sobre o passeio ?	Não	10
P_13	Existe algum dispositivo de Drenagem sobre a calçada ?	Não	0
P_14	Existe PED em frente a testada ?	Sim	-
P_15	Existe FTP em frente a testada ?	Sim	-
P_16	Classificação geral da calçada pelo pesquisador.	Regular	5

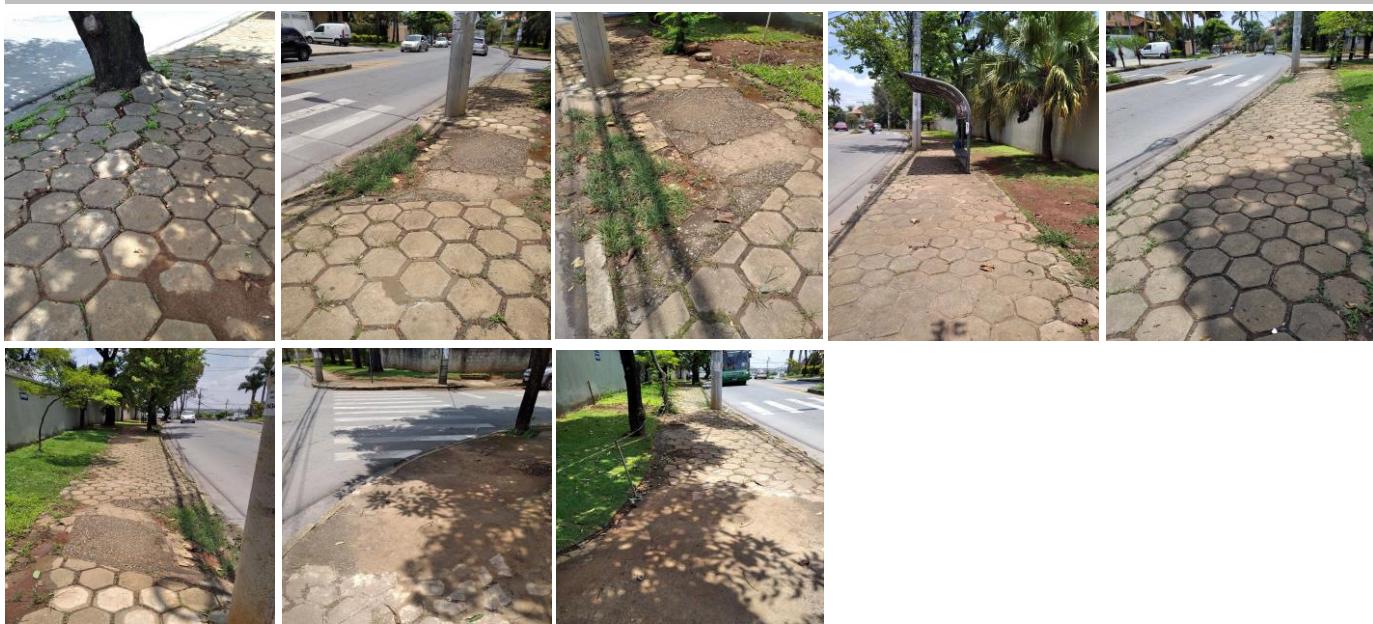
Fotos Complementares - Detalhes do Passeio

ID	Itens Avaliados	Respostas	Nota
P_7_1	Qual tipo do Rebaixo ?	Rebaixo Tipo 1 (trapézio)	0
P_7_1_1	Se for do Tipo 1, Passeio possui largura livre de 1,2 m ?	Não	-3
P_7_1_2	Se for do Tipo 1, O rebaixo tem abas conforme a norma ?	Não	-1
P_7_2	A rampa do rebaixo tem Inclinação da norma (8,33%) ?	Sim	0
P_7_3	O rebaixo possui piso tátil ?	Tem só piso de alerta	-1
P_7_3_1	O piso tátil de alerta e direcional do rebaixo está conforme a norma ?	Não	-1
P_8_1	O piso tátil está no eixo da faixa livre ?	0	0
P_8_2	Se tem uma leve mudança de direção está conforme a norma ?	0	0
P_8_3	Se tem mudança de direção de 90º ou maior está conforme a norma ?	0	0
P_8_4	Se tem mudança de direção de três faixas direcionais está conforme a norma ?	0	0
P_8_5	Se tem mudança de direção de quatro faixas direcionais está conforme a norma?	0	0
P_8_6	Tem piso tátil em pontos de ônibus conforme a norma?	0	0
P_8_7	O piso tátil tem conexão com os lotes vizinhos?	0	0
