# Lote 3 - Rota: Leste 3

| Diagnóstico da Calçada | Qualidade do Serviço | |
| Endereço: Av. Andradas, s/nº | 77 | B |

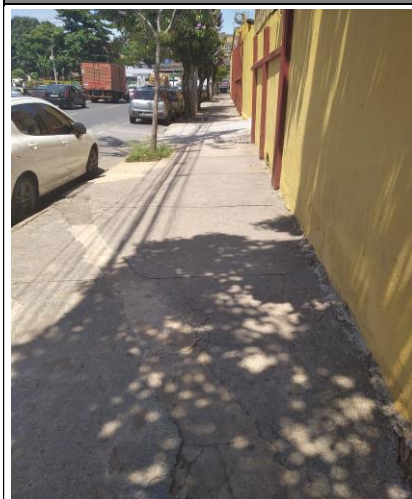
## Foto Geral

| ID | Itens Avaliados | Respostas | Nota |
|---|---|---|---|
| P_16 | Classificação geral da calçada pelo pesquisador. | Ótimo(a) | 10 |

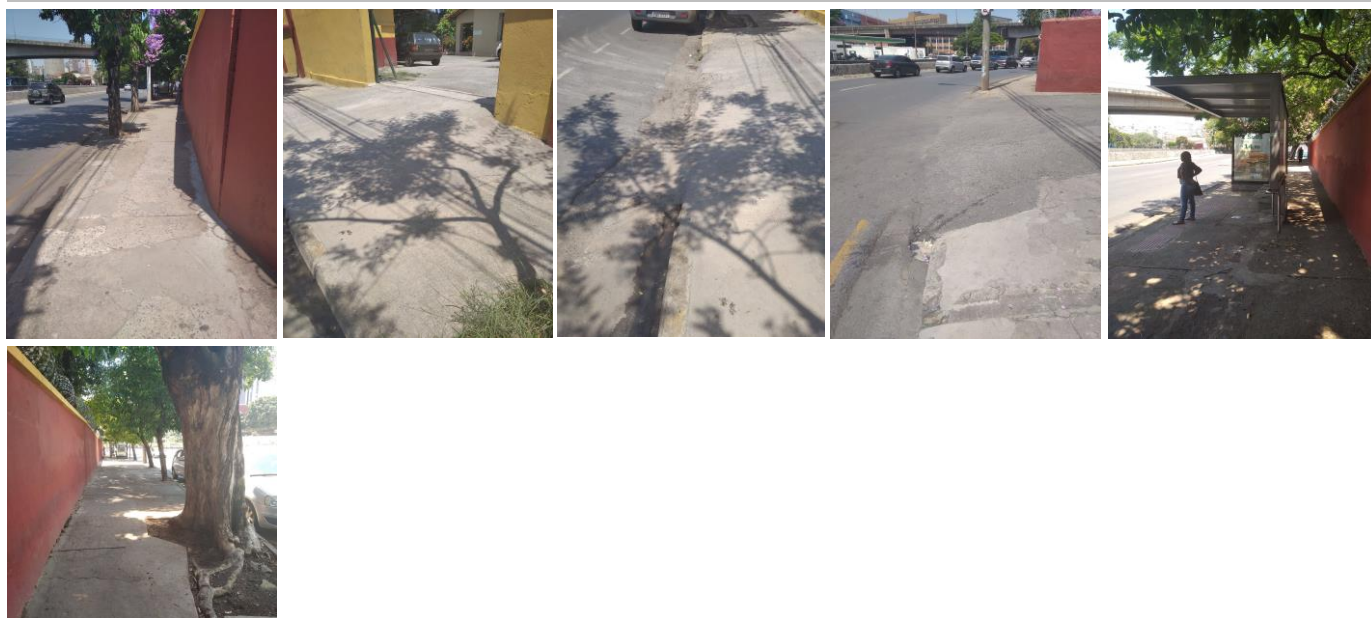
## Fotos Complementares - Detalhes do Passeio

| ID | Itens Avaliados | Respostas | Nota |
|---|---|---|---|
| P_6 | Presença de desníveis ? | Leve | 7 |
| P_9 | A calçada Possui Rebaixamento de Veículos correto ? | Não | 0 |
| P_11 | O Passeio está no padrão da SMPU ? | Não | 0 |
